Roquetas de Mar, a 08 de septiembre 2022

**Asunto: Comunicación urgente por avería en conducción impulsión EBAR Las Salinas – EDAR Roquetas de Mar.**

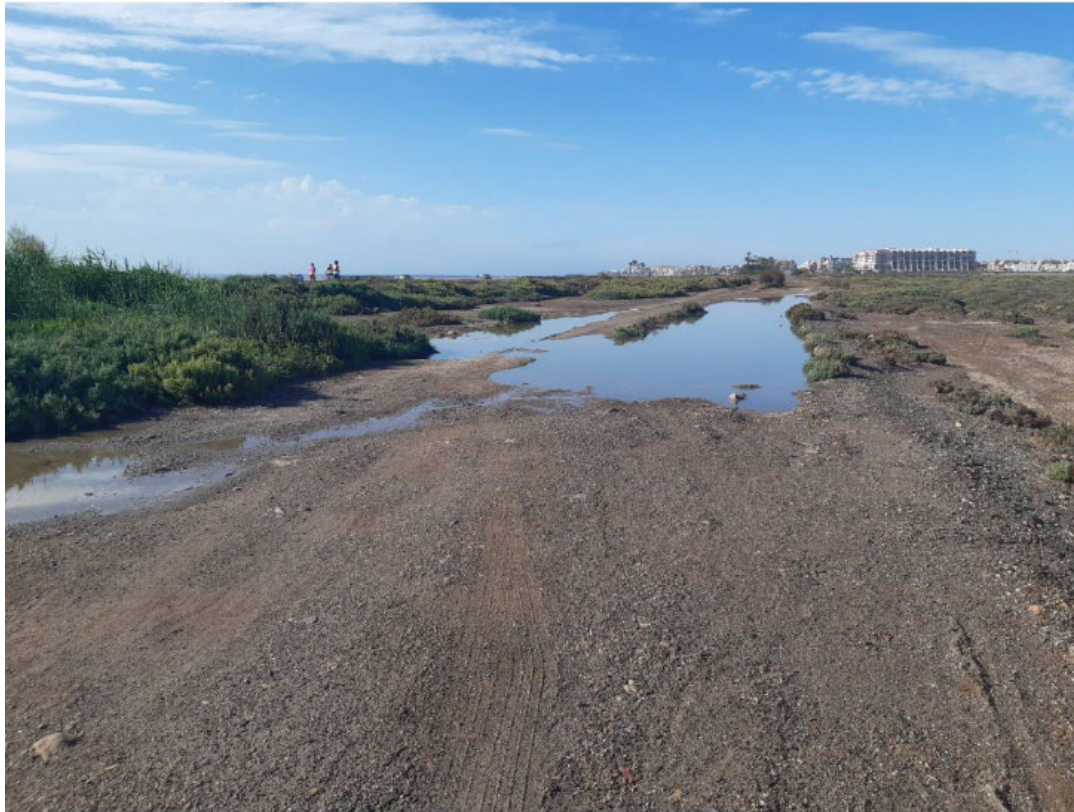
A las 9:00h del día 06 de septiembre 2022, operarios de este servicio detectan durante una revisión rutinaria una pequeña fisura en la tubería de impulsión de la EBAR DE LAS SALINAS a unos 50 mts del bombeo. Tras realización de las comprobaciones oportunas se constata que se trata de la conducción de impulsión que transporta el agua residual desde la estación de bombeo Las Salinas hasta la EDAR. La avería se encontraba situada aproximadamente en el punto de coordenadas:

Imagen 2. Fotografía de la avería.

Tras la correspondiente excavación se descubrió que la avería estaba situada en una válvula situada entre la canalización y una ventosa, por lo que una vez desmontado el pozo y vaciado el agua de la zanja se procedió inmediatamente a su reemplazo y puesta en funcionamiento, finalizando la actuación a las 03:00h.

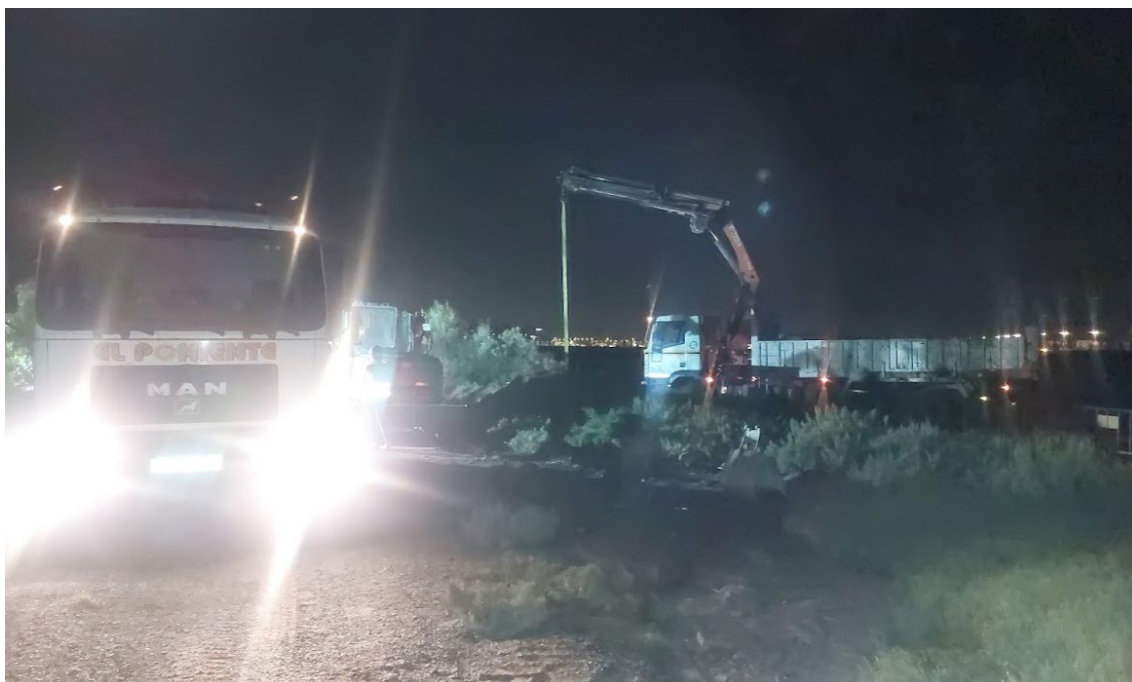
Imagen 3. Camión CIS, excavadora y camión grúa durante la actuación.

Por tanto, una vez desviada el agua de entrada al bombeo, delimitada la zona de actuación y provistos todos los medios técnicos y materiales, a las 00:00h comienzan las tareas de excavación y vaciado de agua residual de la tubería y de la zanja mediante camiones CIS para su posterior tratamiento en la EDAR.

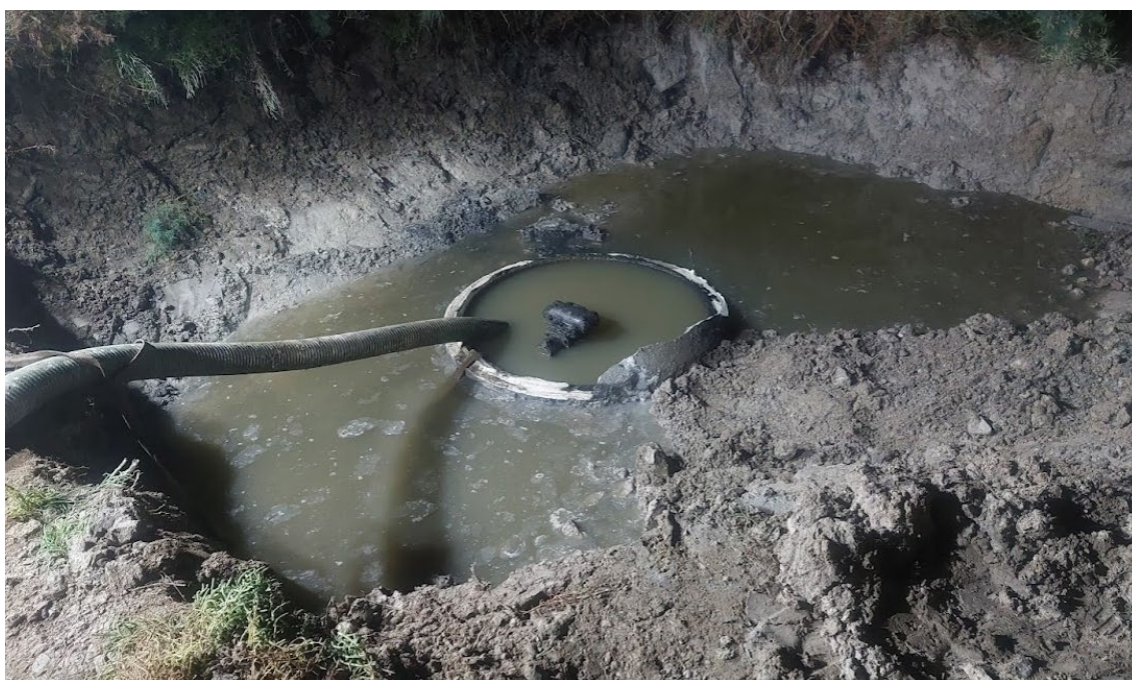
Imagen 4. Vaciado de zanja previo al diagnóstico y reparación.

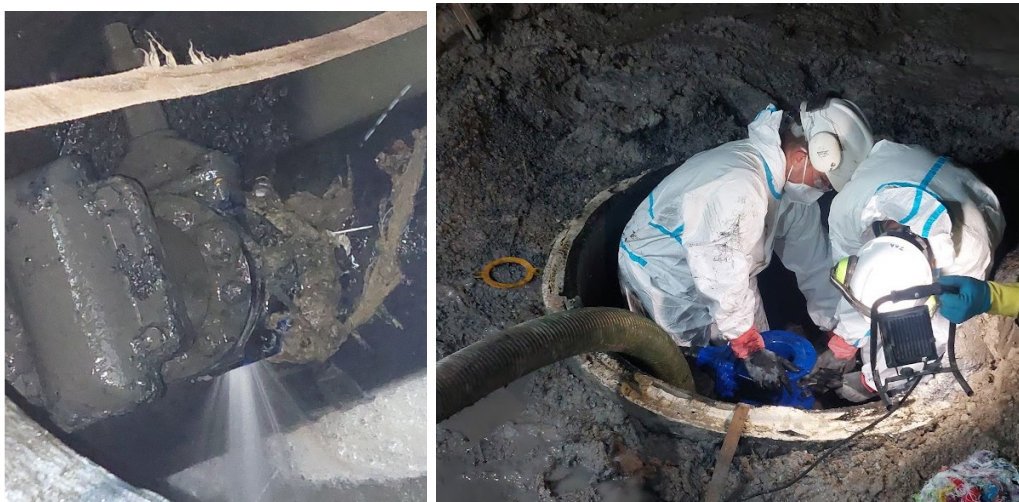
Imagen 5-6. Tareas de reparación.

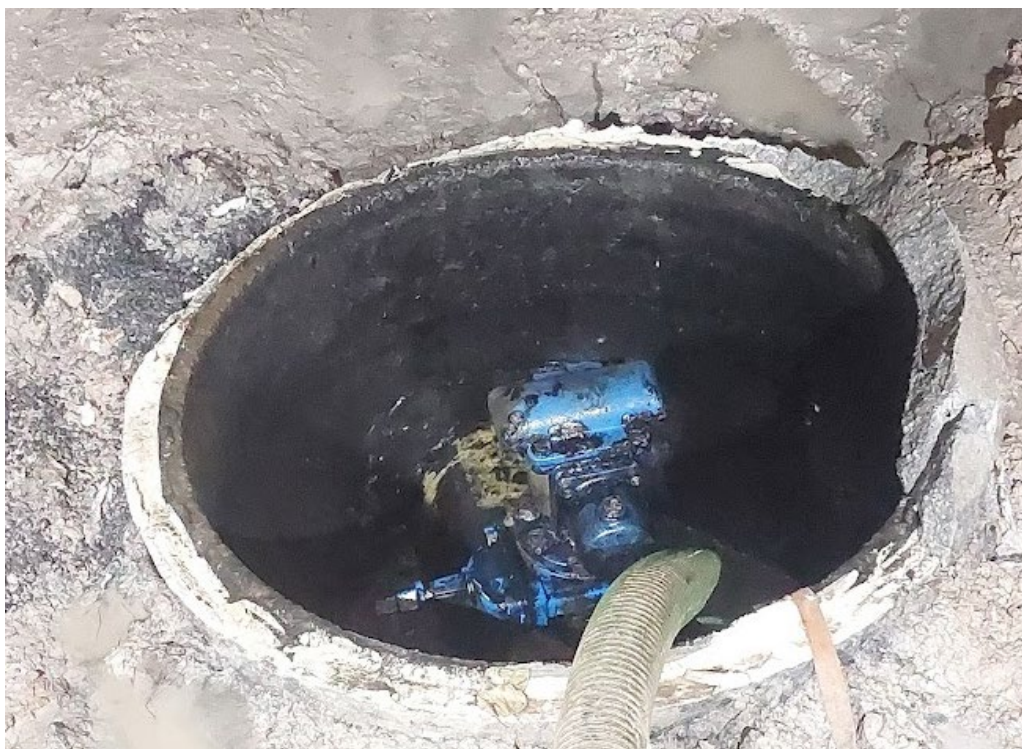
Imagen 7. Finalización de reparación y puesta en marcha.

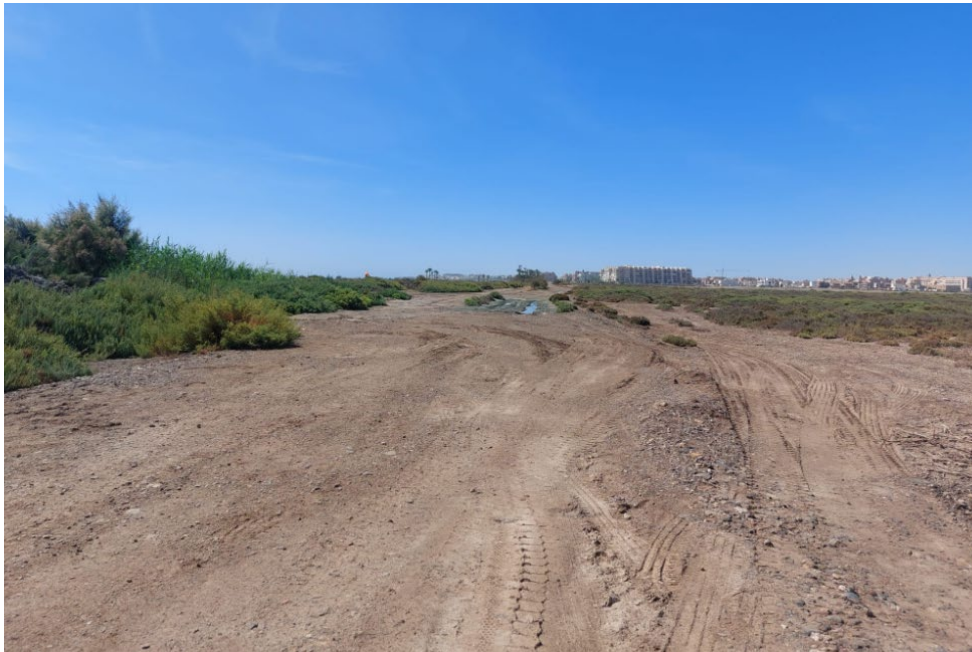
Imagen 8. Imagen tras aspirado del entorno de la avería.

Finalizada la actuación de reparación, inmediatamente se procede a realizar las tareas de tapado de zanja y recogida de materiales y medios empleados durante la actuación.
