**Asunto: VALORACIÓN DE LA SUSTITUCIÓN DE LA CUBIERTA-TECHO DEL  
DEPÓSITO DE ALMACENAMIENTO DE FANGOS TAMPÓN DE LA EDAR EL EJIDO**

Actuación EDAR EL EJIDO

INVERSIÓN: Sustitución de la cubierta-techo del depósito de almacenamiento de fangos tampón

Depuración Poniente Almeriense UTE

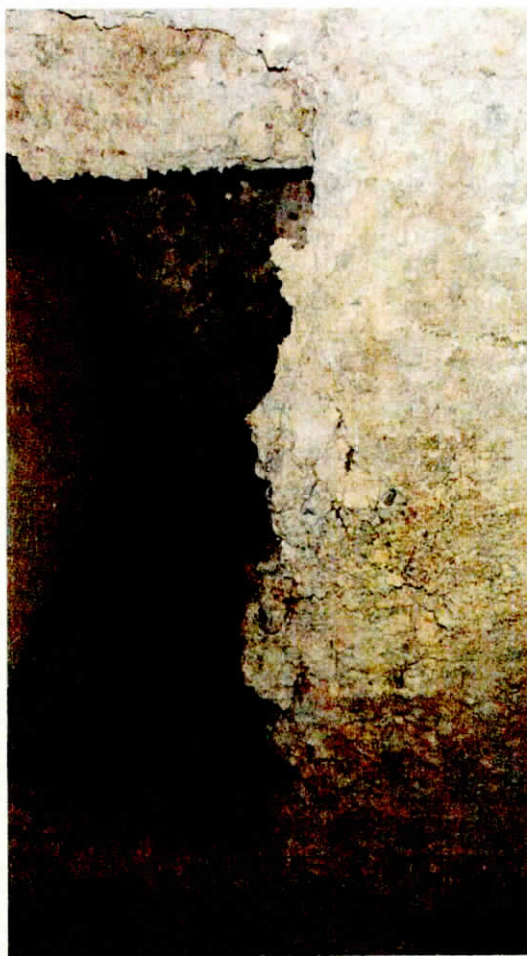
Este depósito es, por tanto, crítico, pues permite acumular el fango y terminar de espesarlo previo a su deshidratación. En los últimos años, se ha observado que la parte interior del techo ha sufrido desprendimientos del hormigón del que está fabricado, causado por la corrosión de los gases que se desprenden de la acumulación de los fangos durante toda su vida de trabajo (más de 20 años) y produciendo atascos en la conducción posterior de los fangos hacia la sala de deshidratación, para terminar en los filtros banda:

*Fotografía de la parte interior del techo del depósito de almacenamiento de fangos tampón de la EDAR El Ejido, con hormigón deteriorado*

Tras haberse producido en varias ocasiones, interrumpiendo el normal funcionamiento de la gestión de los fangos, y siendo ésta tan crítica en esta instalación por las repercusiones que produce en la calidad del efluente de vertido, al ser una instalación diseñada para menor caudal del que recibe en la actualidad (como ya se ha comentado en varias comunicaciones anteriores), Depuración Poniente Almeriense U.T.E. propone la desinstalación de las dos cubiertas del depósito de almacenamiento tampón y su sustitución por cubiertas nuevas, sin el soporte abovedado interior, con nuevas placas de hormigón armado prefabricadas alveolares de hormigón HA-30/B/20/IIa, así como la impermeabilización inferior de las mismas para evitar corrosión por los gases producidos, todo ello previa limpieza interior del depósito para retirar los posibles restos todavía presentes en la parte inferior del cono de salida del depósito y evitar así futuros atascos que pueden comprometer la calidad del efluente de la instalación debido a la dificultad para su resolución, así como producir averías en los equipos posteriores por la presencia de restos de hormigón que dañen los mismos.

1. Aprobación de inversión del Sustitución de la cubierta-techo del depósito de almacenamiento de fangos tampón de la EDAR El Ejido, según valoración adjunta, con cargo a dotación económica.
