Roquetas de Mar, a 6 de febrero 2023

**Asunto: Comunicación urgente por avería en conducción impulsión EBAR Las Salinas – EDAR Roquetas de Mar.**

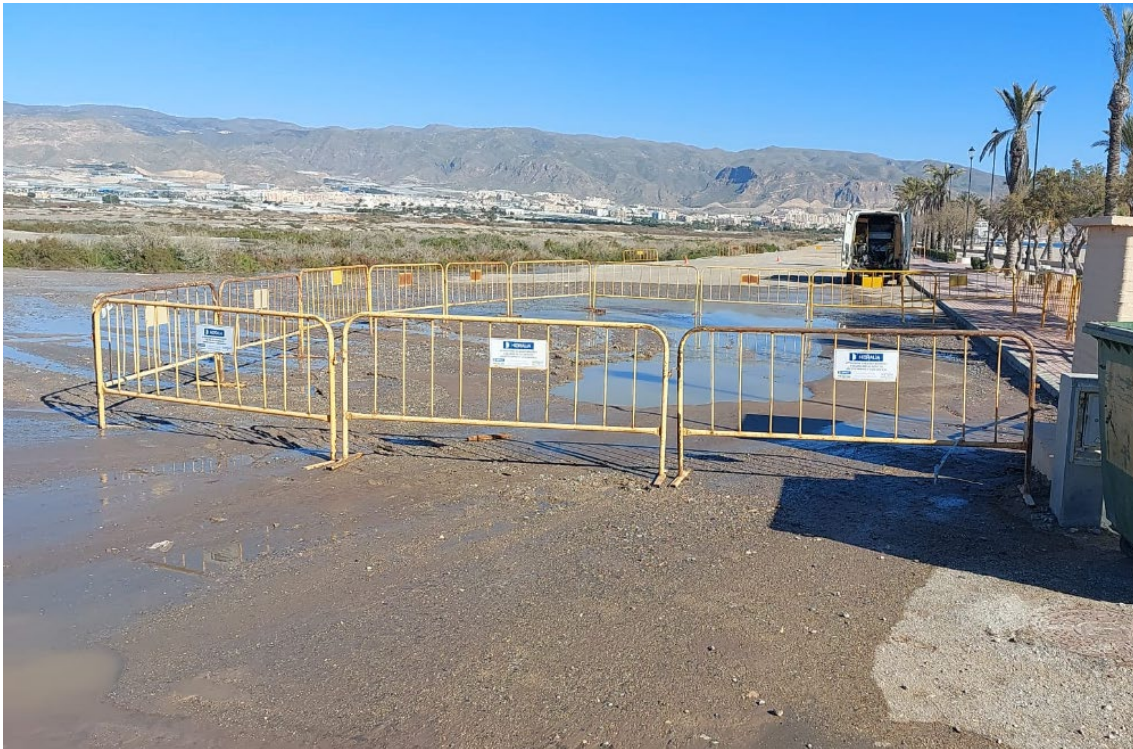
Sobre las 10:00h del día 4 de febrero de 2023, miembros pertenecientes a este servicio descubren una fuga de aguas fecales al final de Avenida Legión Española, junto a la senda paralela al paseo marítimo. Tras realización de las comprobaciones oportunas se constata que se trata de la conducción de impulsión que transporta el agua residual desde la estación de bombeo Las Salinas hasta la EDAR. La avería se encuentra situada aproximadamente en el punto de coordenadas que se expone a continuación, a unos 500 metros donde tuvo lugar la anterior avería el pasado 29 de diciembre de 2022.

Imagen 2. Fotografía de la avería.

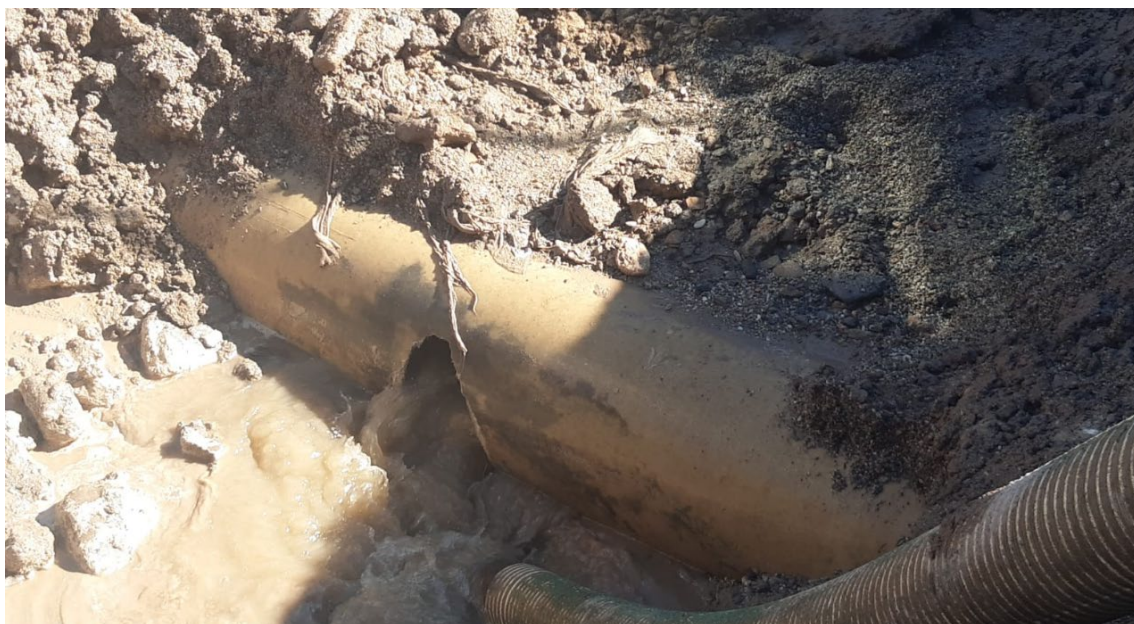
Imagen 3. Vaciado de zanja previo al diagnóstico y reparación.

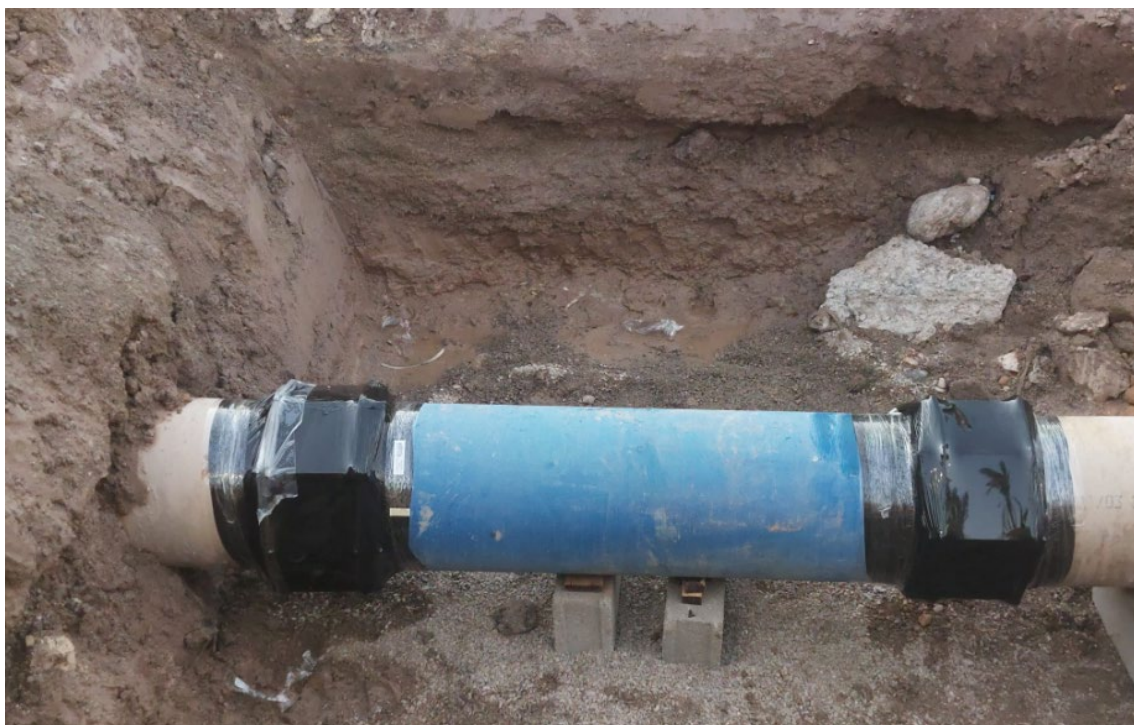
Imagen 5. Reparación finalizada.

encontraban en buenas condiciones, se decidió instalar un carrete de 1,60 metros de longitud de material fundición dúctil. Se priorizó así la rapidez de reparación y por tanto la minimización del caudal del vertido, ya que a menos de 1 metro existía una pieza especial hormigonada, por lo que una operación de más calado hubiese requerido mucho tiempo de demolición con maquinaria hasta llegar a la citada pieza más un mínimo 12 horas de fraguado del hormigonado una vez instalada la nueva pieza. Por lo que una vez finalizó el vaciado el agua de la zanja e instalados los medios de seguridad necesarios, se procedió inmediatamente a su reparación y puesta en funcionamiento, finalizando la actuación a las 18:00h.

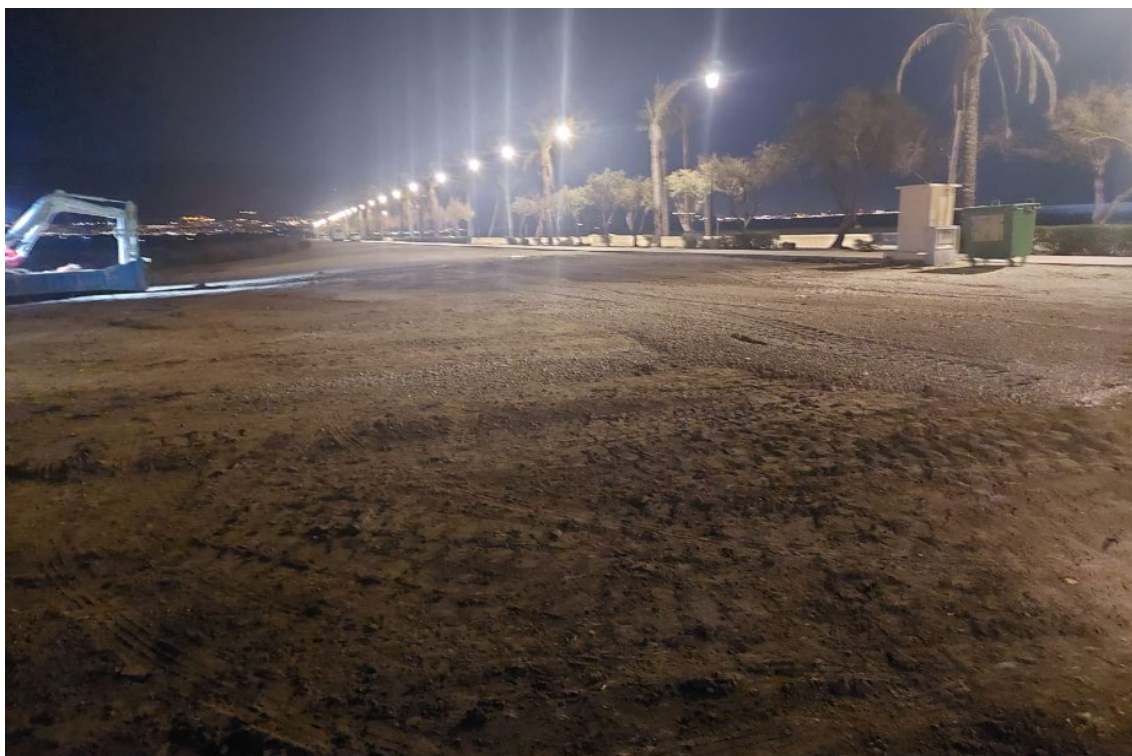
Imagen 6. Estado final del entorno de la avería tras su limpieza.
