CONSORCIO PARA LA GESTIÓN DE LOS SERVICIOS INTEGRADOS DE ABASTECIMIENTO DE AGUA  
Y SANEAMIENTO DE LOS MUNICIPIOS DEL PONIENTE ALMERIENSE

Asunto: Comunicación de incidencias

**SOCIEDAD:** HIDRALIA, S.A.  
**INSTALACION:** EDAR DE ROQUETAS DE MAR  
**CLIENTE:** CONSORCIO DE DEPURACIÓN DEL PONIENTE ALMERIENSE  
**FECHA:** 07/03/2023  
**PERSONA QUE REPORTA:** Antonio J. Herrera Torres  
**ANOMALÍA REPORTADA:** SUPERACIÓN DE LOS VALORES LÍMITES DE EMISIÓN DOS DÍAS CONSECUTIVOS  
**TIPO DE MUESTRA:** INTEGRADA 24 HORAS SALIDA EDAR (DEPÓSITO AGUA DEPURADA)  
**LABORATORIO:** LABORATORIO DE CONTROL DE PROCESO DE LA EDAR DE ROQUETAS DE MAR + LABORATORIO EXTERNO

## 1) INFORME DE VERTIDO DE ENTRADA EDAR DE ROQUETAS POR COLECTOR DE VICAR

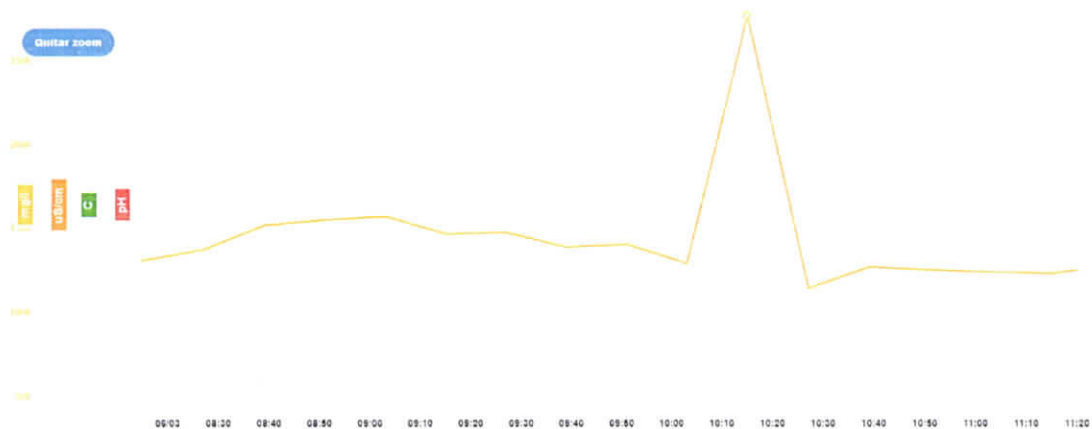
III.- Que la causa de este incumplimiento de parámetros es la entrada a planta de vertidos industriales incontrolados, los cuales se han producido de forma más continua desde principios de año y más concretamente por el colector de entrada procedente de Vícar. Este hecho se ha visto tanto en las muestras integradas de 24 horas recogida a través de tomamuestras como en la sonda medidora en continuo de DQO, ambos equipos instalados en la misma entrada de Vícar.

1- Un día cualquiera como al anterior del presente escrito, día 6 de marzo. En él puede verse un valor por encima de 2000mg/l, siendo el límite establecido por la Ordenanza de Vertidos un total de 1500 mg/l.

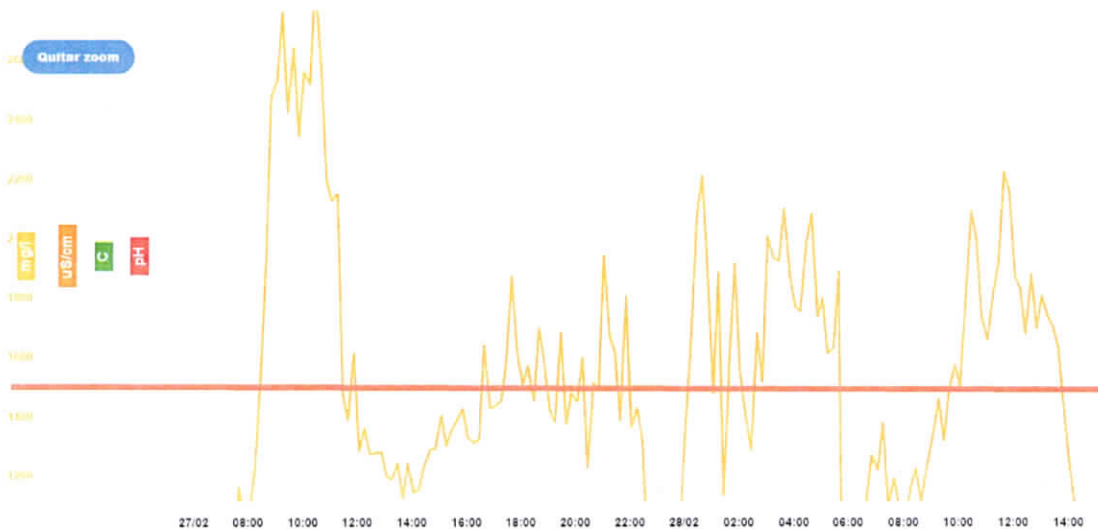
2. El 28 de febrero, día en el que se sobrepasaron los valores límite en varias ocasiones.

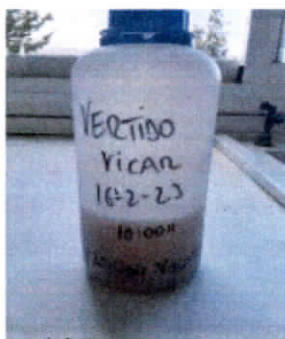
FOTO 1. MUESTRA VERTIDO COLECTOR DE VICAR

- El día 16/02/2023 se detecta un vertido en el tomamuestras instalado en el colector DE Vícar a la entrada de la EDAR se registra a las 10:00 un vertido color oscuro.

- El día 16/02/2023 Se analiza el vertido recogido en el tomamuestras en laboratorio de Hidralia con los siguientes resultados obteniendo los siguientes resultados, **7,48 de pH, 2185  $\mu\text{s}/\text{cm}$  de Conductividad y 2285 de  $\text{mg}/\text{l}$  DQO**. Se envía muestra para análisis en laboratorio acreditado para realizar barrido de volátiles y toxicidad. Se adjuntarán las analíticas acreditadas en los informes mensuales de la UCV.

- El aumento de la proliferación de espumas en el reactor biológico lo cual produce dificultades en la sedimentación y de compatibilidad para su extracción adecuada en los decantadores.
- Aumento de la turbidez en el efluente de salida de la EDAR

- Riego por aspersión en los reactores biológicos y en decantadores para favorecer la dispersión de las espumas
- Control de espumas con dosificación de hipoclorito.
- Aumento de la aireación en reactores biológicos.
- Aumento de la purga de fangos primarios, espesador por gravedad, fangos en exceso del reactor biológico.
- Seguimiento de los efectos del vertido en todos los puntos del proceso
