**Asunto: ACTUACIÓN ESPECIAL DE VACIADO DE DECANTADOR SECUNDARIO B EN  
LA EDAR EL EJIDO POR AVERÍA DE COMPUERTA – PUESTA EN FUNCIONAMIENTO  
TEMPORAL**

## NOTIFICACIÓN DE PUESTA EN SERVICIO TEMPORAL DE DEANTADOR SECUNDARIO B DE LA EDAR EL EJIDO

*SECTOR*  
*Depuración Poniente Almeriense UTE*

**Mayo 2023**

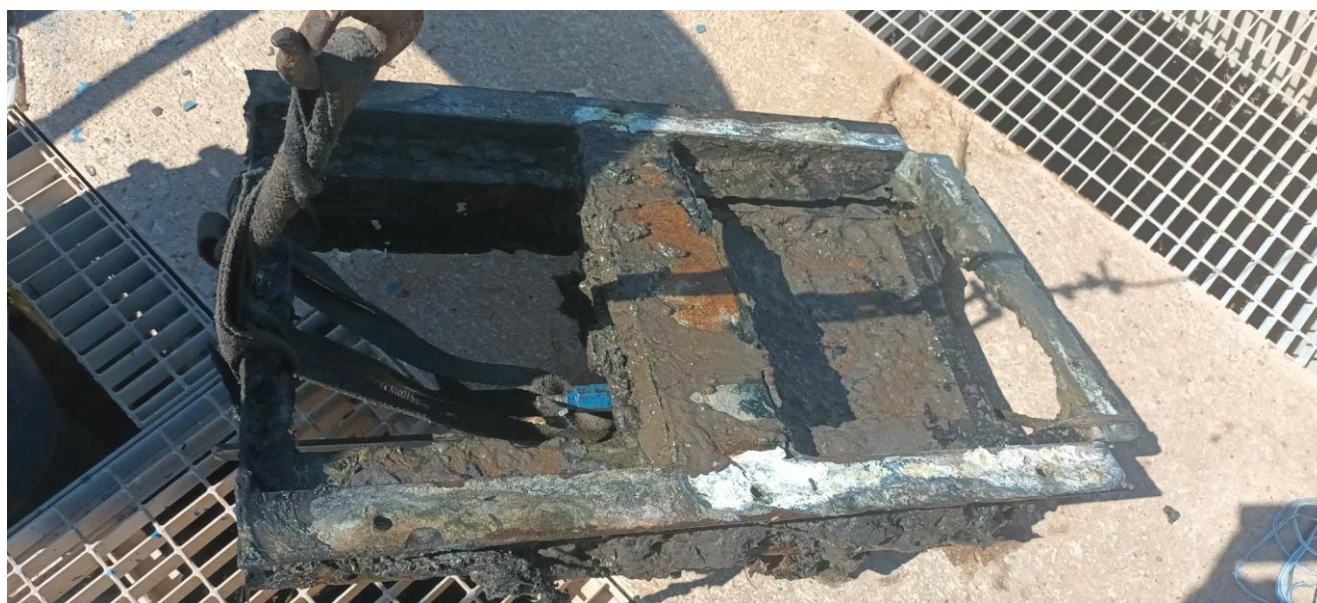
*Compuerta deteriorada después de más de 20 años en servicio*

Tras haber realizado la revisión pertinente, se ha desinstalado la compuerta que se citaba en la comunicación realizada y se planea sustituir por una nueva, visto el estado de deterioro de la misma.

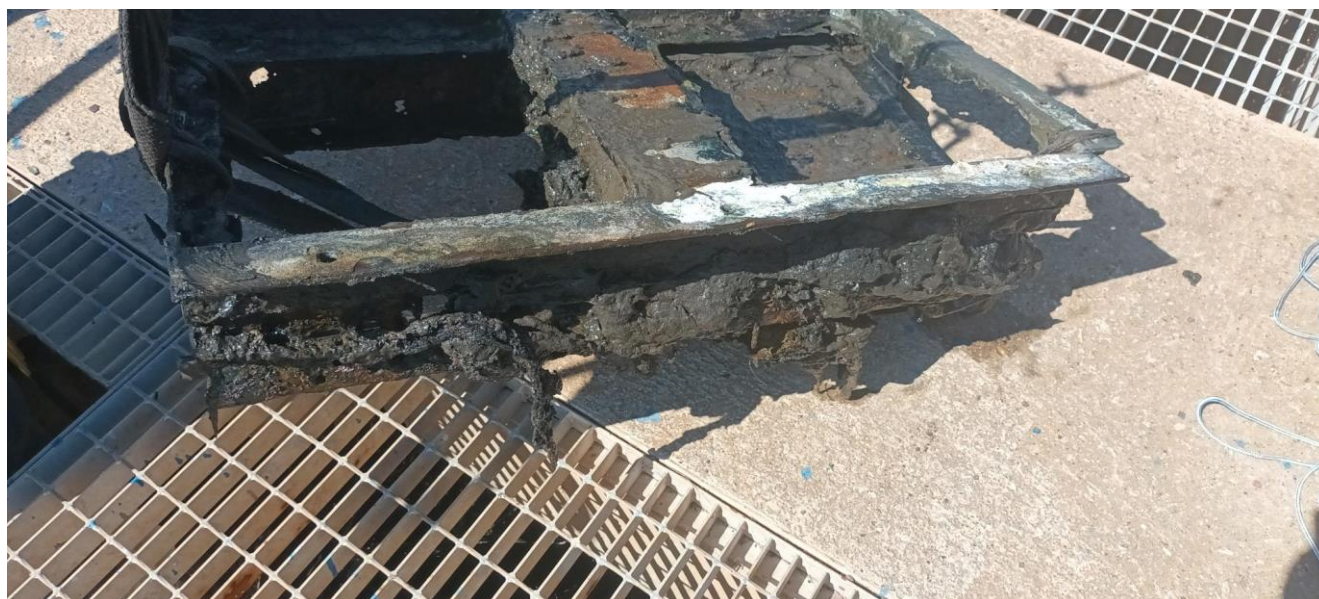
*Fotografía del lateral de la compuerta descompuesto*

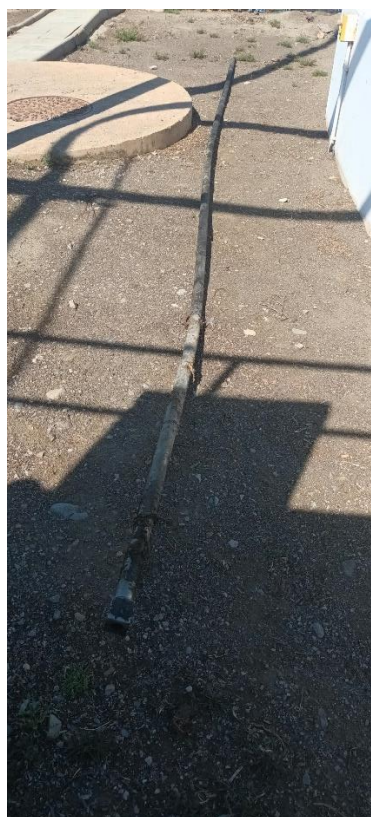
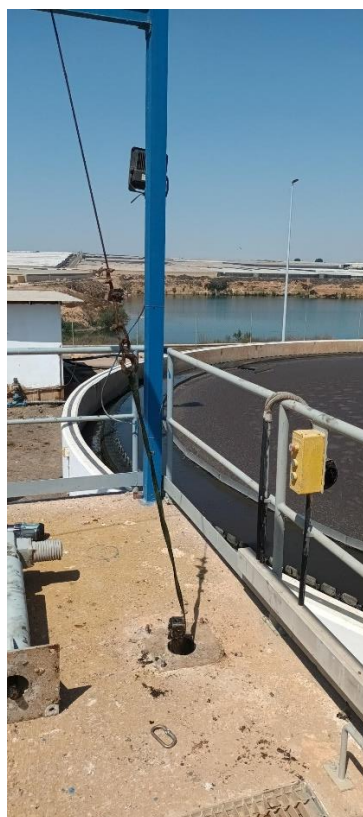
*Husillo de accionamiento de la compuerta doblado, después de haberse roto a la altura del accionamiento de la compuerta*
