Roquetas de Mar, a 5 de junio 2023

**Asunto: Comunicación urgente por avería en conducción impulsión EBAR Las Salinas – EDAR Roquetas de Mar.**

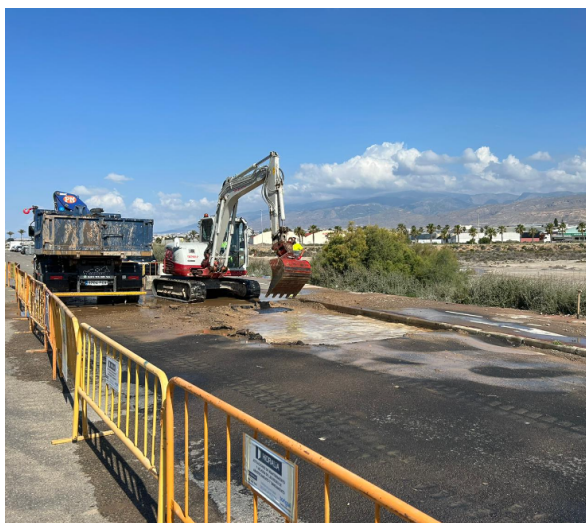
Sobre las 08:30h del día 3 de junio de 2023, operarios pertenecientes a la EDAR comprueban que no llega a la planta agua residual desde la conducción de impulsión de la EBAR Las Salinas, por lo que inmediatamente da aviso a su superior jerárquico y se dispone a comprobar el trazado de la canalización. Es durante esta comprobación cuando descubre en el vial de Avenida Legión Española una gran fuga de agua residual. Tras realización de las comprobaciones oportunas se constata que se trata de la conducción de impulsión que transporta el agua residual desde la estación de bombeo Las Salinas hasta la EDAR. La avería se encuentra situada aproximadamente en el punto de coordenadas:

Imagen 2. Fotografía de la avería.

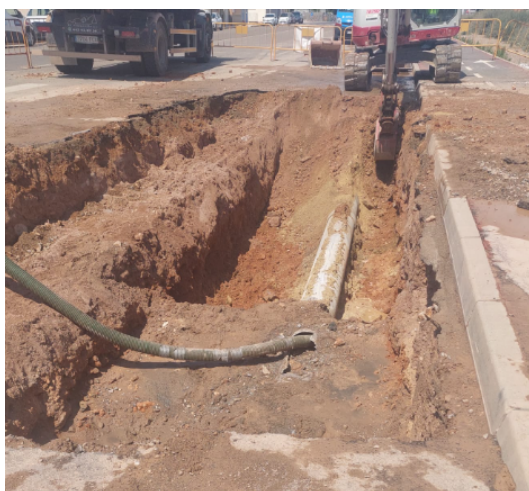
Imagen 3. Succión de colector mediante camión CIS.

Por tanto, una vez desviada el agua de entrada al bombeo, delimitada la zona de actuación y provistos todos los medios técnicos y materiales, a las 10:00h comienzan las tareas de excavación y vaciado de agua residual de la tubería y de la zanja mediante camiones CIS para su posterior tratamiento en la EDAR.

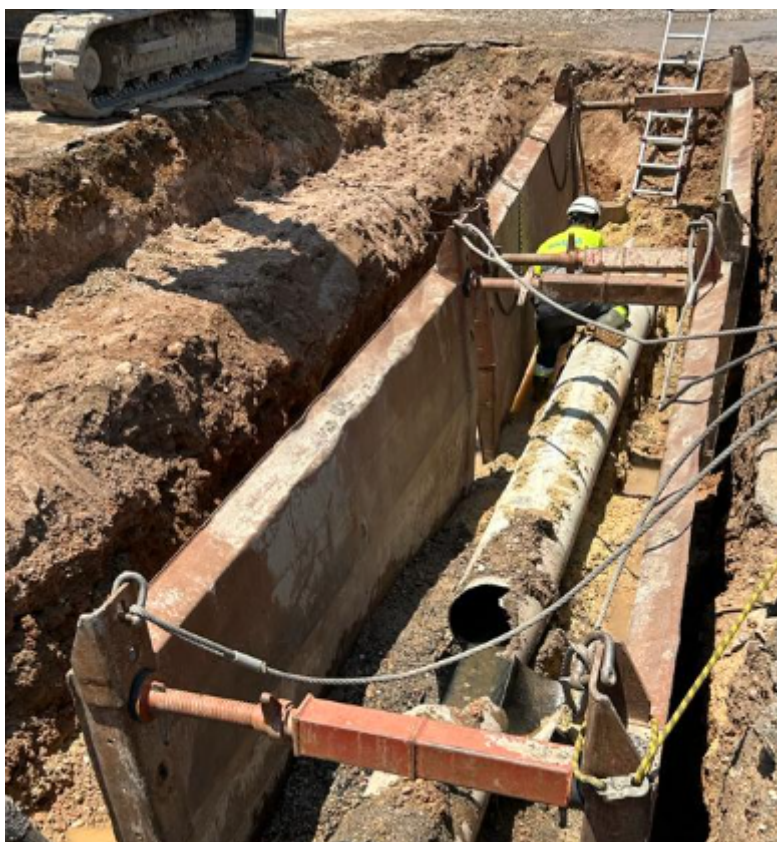
Tras la correspondiente excavación se descubrió que la avería estaba situada en la misma canalización de impulsión, concretamente en la parte alta de la canalización. Por tanto, dada la longitud de la rotura y el mal estado del resto de la tubería, se decidió que la mejor solución consistía en reemplazar la totalidad del tubo por uno de material fundición dúctil del mismo diámetro. Además, dada la situación de la rotura se procedió a la incorporación de una ventosa que ayude a liberar posibles acumulaciones de aire y favorezca la distribución del fluido. Por lo que una vez finalizó el vaciado el agua de la zanja e instalados los medios de seguridad necesarios, se procedió inmediatamente a su reemplazo y puesta en funcionamiento, finalizando la actuación a las 16:00h.

Imagen 4. Rotura causante de la avería en la canalización de impulsión.

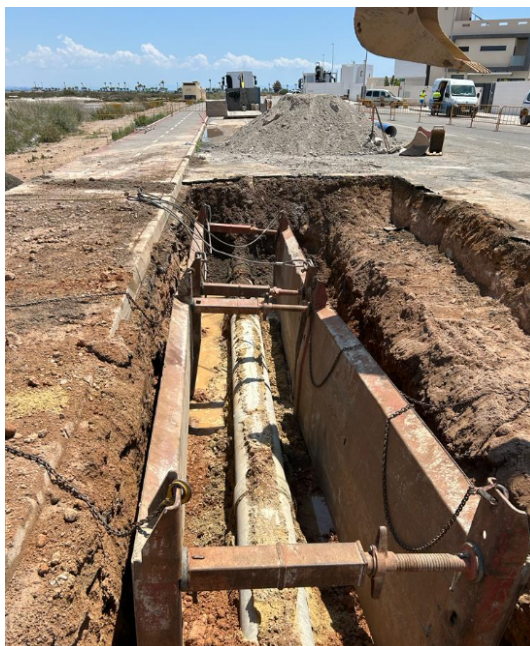
Imagen 5. Proceso de reparación y puesta de entibación.

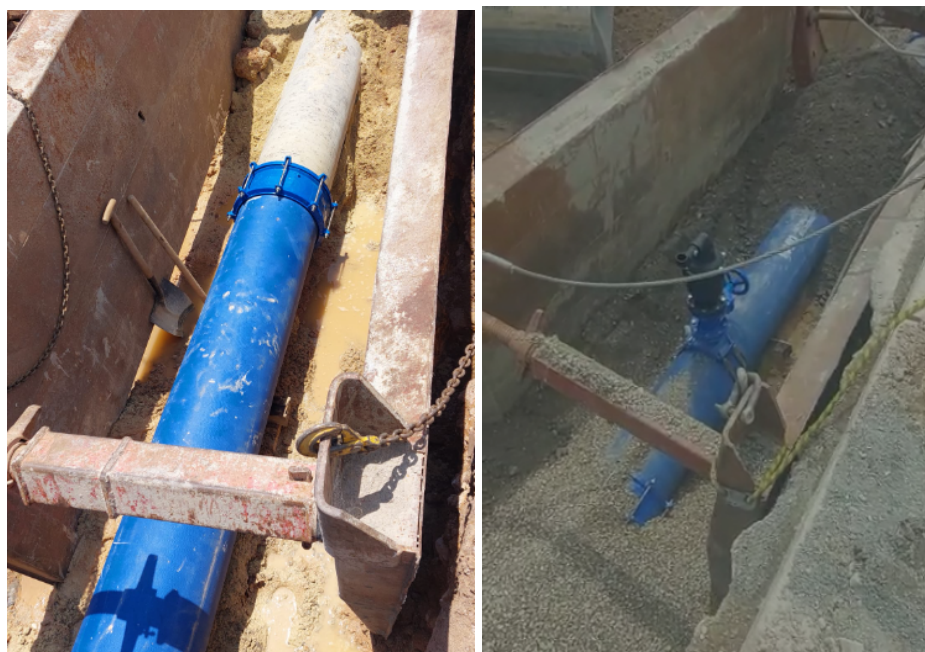
Imagen 6-7. Reparación finalizada.
