**Asunto: VALORACIÓN DE SUSTITUCIÓN DE COMPUERTAS DE DECANTADORES  
SECUNDARIOS A RECIRCULACIÓN DE LA EDAR EL EJIDO**

Actuación: EDAR El Ejido

INVERSIÓN: Sustitución de compuertas de decantadores secundarios a recirculación

**Junio 2023**

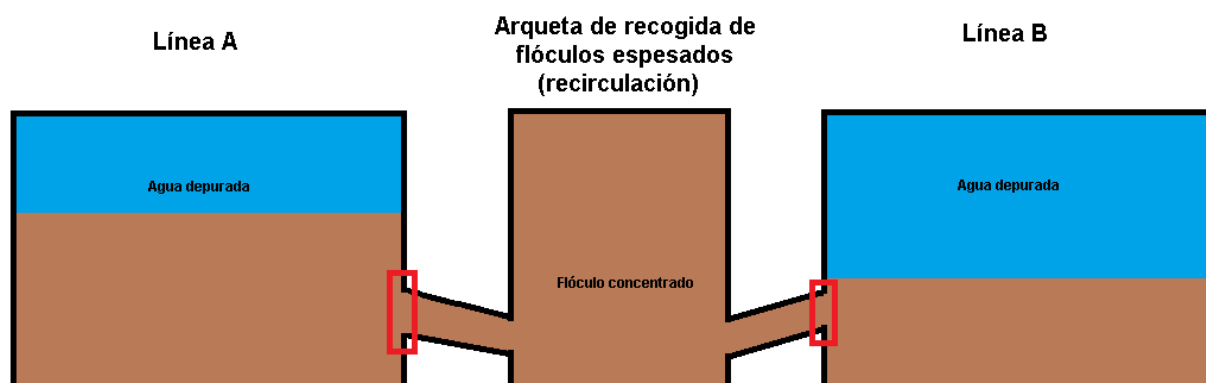
*Esquema de situación de decantadores secundarios, arqueta de recirculación y compuertas objeto de este informe marcadas en rojo*

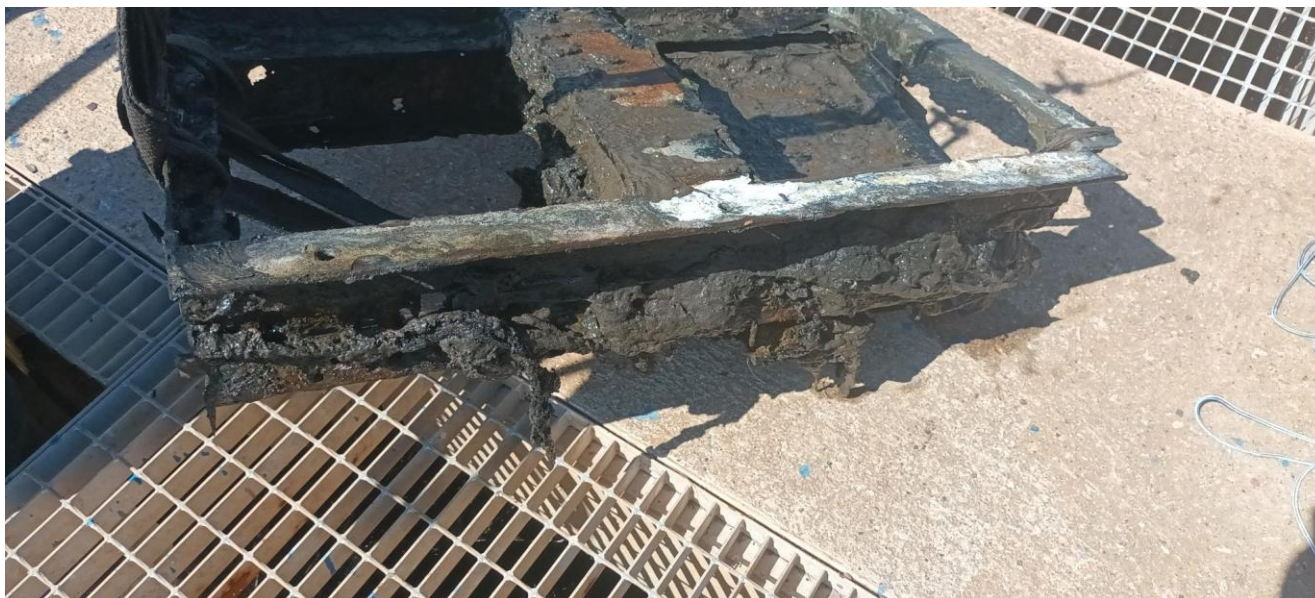
Estas compuertas son de acero galvanizado, actualmente muy desgastadas por su ubicación, completamente sumergidas en flóculo concentrado, que produce un deterioro enorme en los componentes metálicos.

A consecuencia de su deterioro, no permiten aislar completamente cada decantador, así como **impiden la capacidad de regular la cantidad de flóculos concentrados extraídos del fondo de los mismos**, perdiendo así su razón de funcionamiento.

Como consecuencia de este problema, se han detectado situaciones en las que en uno de los decantadores la extracción del flóculo era adecuada (incluso excesiva) y el agua depurada salía cumpliendo parámetros incluso en mayor medida de los requeridos, y el otro decantador se veía en la problemática de que parte del flóculo afloraba junto con el agua de salida, debido a su gran acumulación y no extracción del decantador.

*Estado de una de las compuertas sustraídas en previsión de la actuación a realizar. Se observa el tablero de taponamiento de la compuerta roto y los perfiles laterales corroídos y deteriorados*

Se han sustituido por compuertas nuevas de acero inoxidable AISI 316, incluyendo el husillo de actuación sobre las mismas, dando así mayor fiabilidad de funcionamiento, así como consistencia y resistencia al material frente a la corrosión o deterioro provocado por su ubicación.

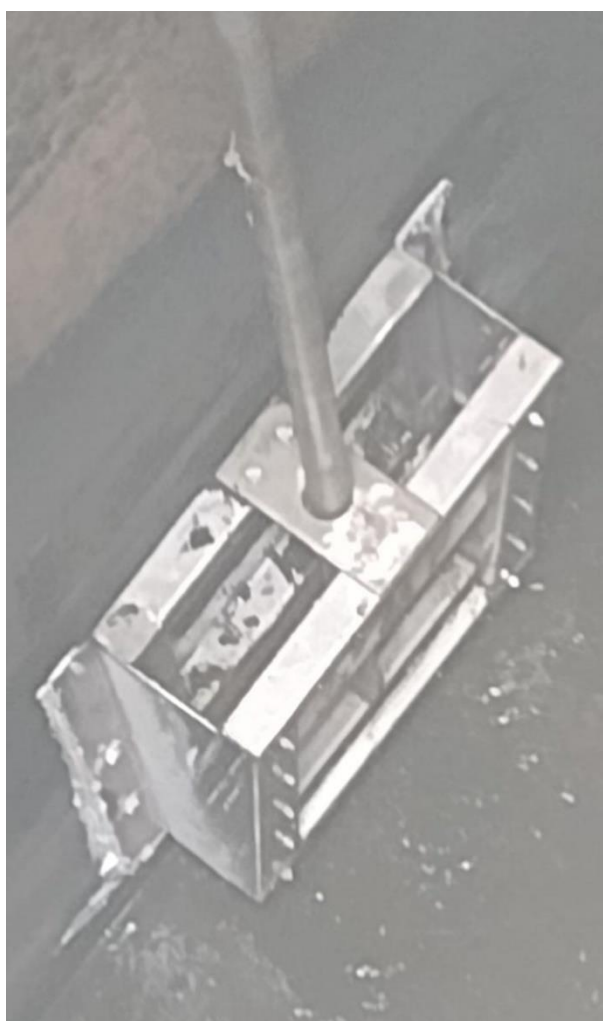
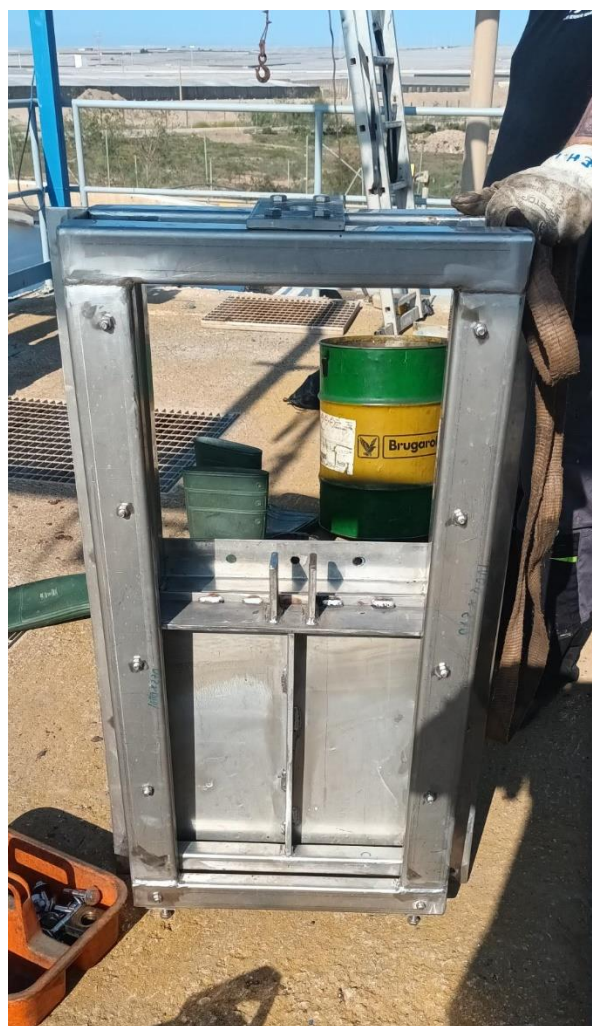
*Compuerta de decantador secundario A instalada a la izquierda y compuerta del decantador secundario B a instalar a la derecha*

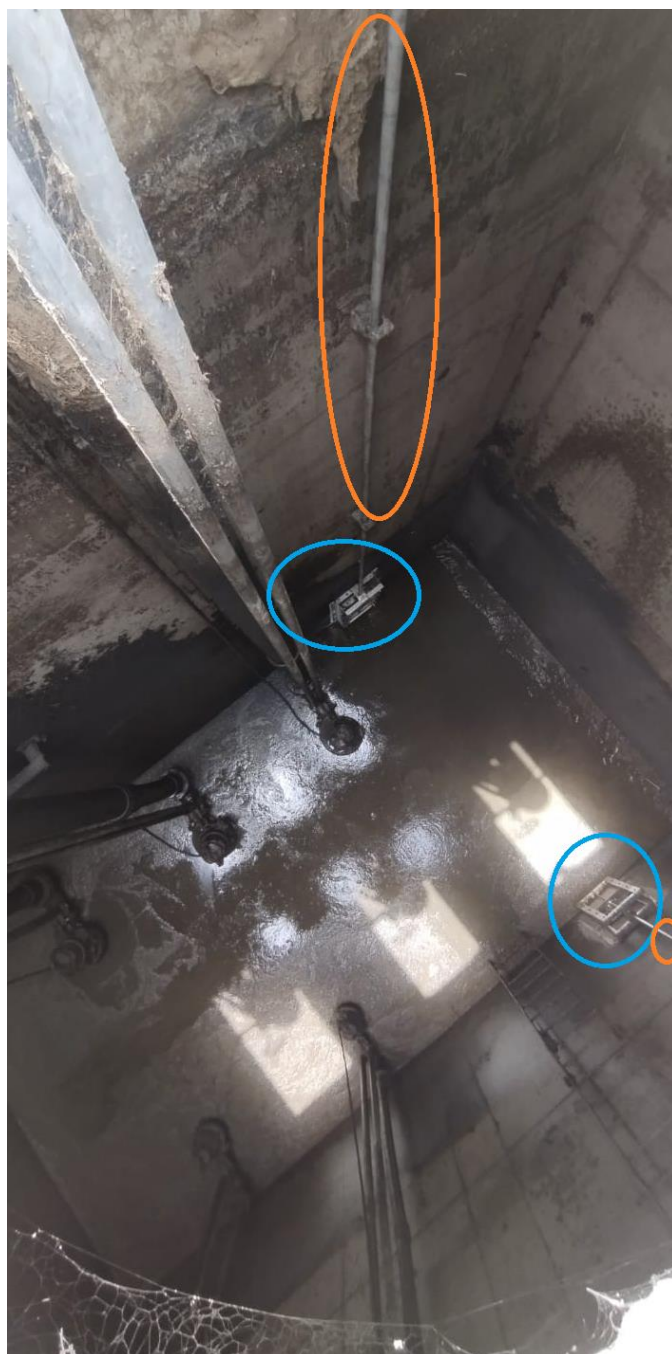
*Vista de la arqueta de recirculación, con las compuertas nuevas instaladas en azul y los husillos nuevos en naranja*
