Fecha: la del pie de firma  
Ref.: AV-AL 03/09  
Asunto: DAV2022 EDAR ROQUETAS DE MAR

CONSORCIO PARA LA GESTIÓN DEL  
CICLO INTEGRAL DEL AGUA DE USO  
URBANO EN EL PONIENTE ALMERIENSE  
Plaza Ayuntamiento s/n  
04740 ROQUETAS DE MAR

En relación con la documentación presentada mediante la aplicación web “Seguimiento de Vertidos” de esta Consejería con fecha 25/02/2023 y referente a la Declaración Anual de Vertidos (DAV en adelante) de la EDAR de Roquetas de Mar correspondiente al año 2022, se comunica que se han detectado las siguientes incidencias, sobre las cuales se les solicita aclaración:

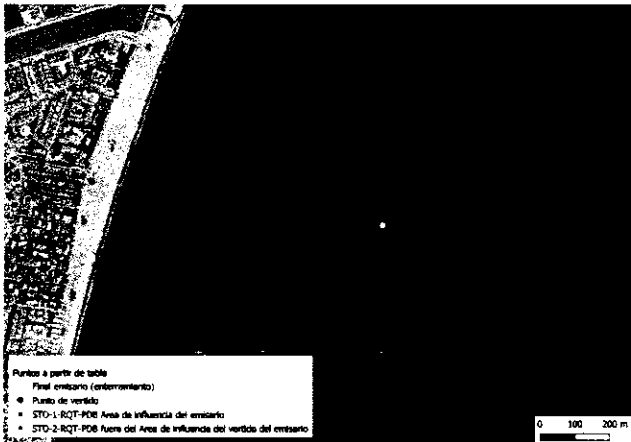
2.5. Se considera que la localización de los puntos para la toma de muestras de sedimento del emisario de los Baños, STO-1-RQT-PDB y STO-2-RQT-PDB no son representativos:
