Roquetas de Mar, a 16 de Agosto 2023

#### **“INFORME DE VERTIDO DE ENTRADA EDAR DE ROQUETAS POR COLECTOR DE VICAR”**

## 1) INFORME DE VERTIDO DE ENTRADA EDAR DE ROQUETAS POR COLECTOR DE VICAR

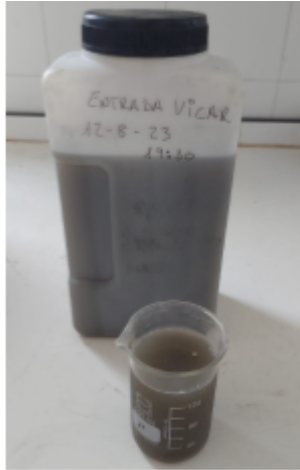
- El día 12/08/2023 se detecta un vertido en la sonda de DQO entre las 18:51 y las 19:30 instalada en el colector de VÍCAR a la entrada de la EDAR. Se toma una muestra puntual del vertido. Es de color marron oscuro.

FOTO 1. MUESTRA VERTIDO COLECTOR DE VICAR

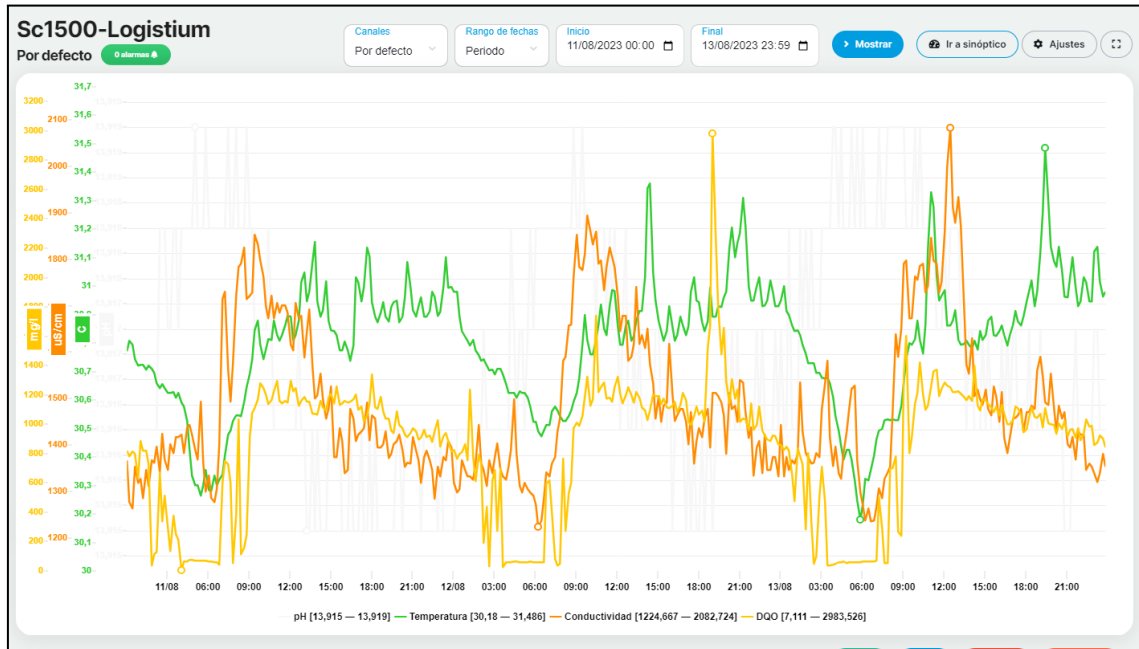
- El día 12/08/2023 Se analiza el vertido recogido en el tomamuestras en laboratorio de Hidralia con los siguientes resultados obteniendo los siguientes resultados, **6,93 de pH, 1455 µs/cm de Conductividad y 3395 de mg/l DQO**. Se envía muestra para análisis en laboratorio acreditado. Se adjuntarán las analíticas acreditadas en los informes mensuales de la UCV.
