# INFORME EDAR EL EJIDO

El Ejido, octubre 2024

DEPURACIÓN PONIENTE ALMERIENSE U.T.E.

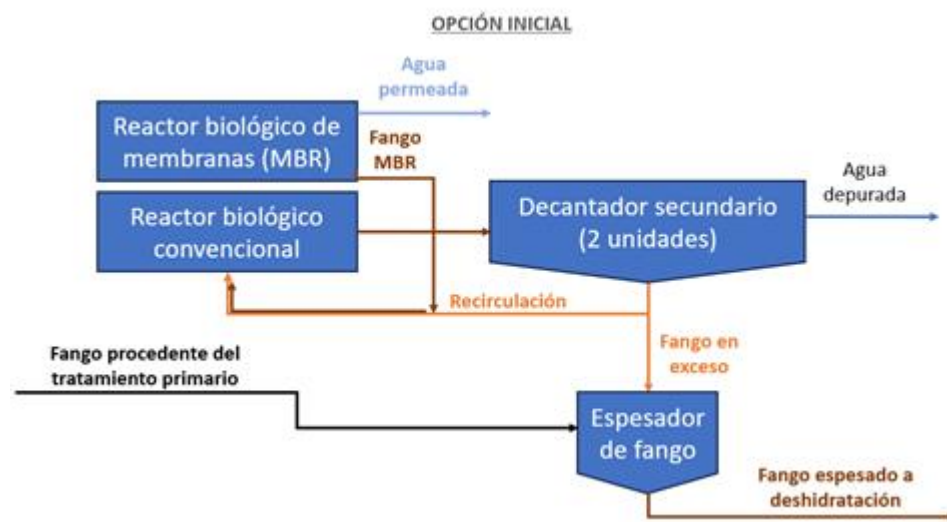
### Línea de proceso tras la Obra de Emergencia

El lodo generado en el MBR es de diferente naturaleza que el generado en la línea convencional; en el MBR se trabaja a mucha mayor concentración de fango ( $10\text{-}12\text{ kg/m}^3$ ) frente a la concentración de la línea convencional ( $3,5\text{ kg/m}^3$ ) y dicho fango generado en el MBR tiene una textura más “esponjosa” debido al gran aporte de oxígeno en la última fase del proceso (lavado de membranas MBR) y como se puede apreciar en el esquema de proceso tras la obra, ambos fangos se mezclaban en la arqueta de recirculación, por lo que el fango MBR “entraba” en la línea convencional, alterando de una manera dramática las condiciones biológicas del Reactor convencional (diferente fauna en el licor mezcla y muy diferente concentración), provocando un deficiente proceso de depuración y la ascensión del flóculo biológico en los decantadores secundarios.

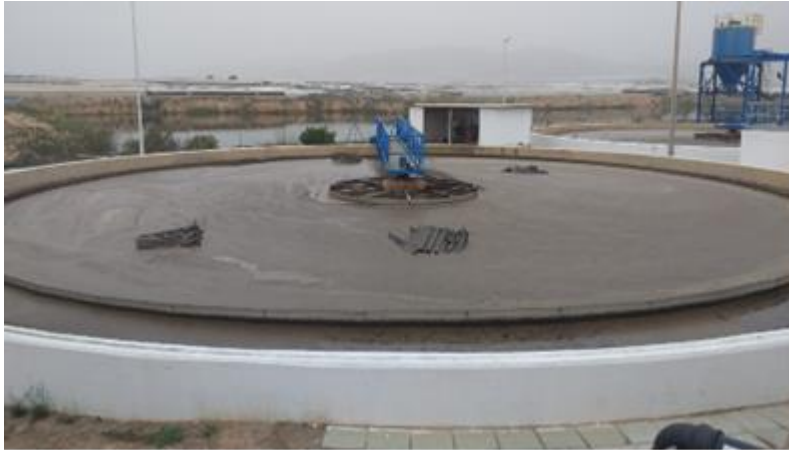
Este hecho provocó que el fango no fuese capaz de sedimentar en el decantador secundario y flotase, como se puede ver en la siguiente imagen:

**Imagen del decantador secundario tras la puesta en marcha del MBR**

Esta flotación del fango secundario y el mal clarificado provocó un drástico empeoramiento de la calidad del efluente. Tras varios ajustes y modificaciones de parámetros de control por parte del explotador (recirculaciones de fangos, purgado, variación de oxigenación, etc.) durante varias semanas (abril-mayo), la única medida que al final tuvo resultado positivo para evitar este levantamiento de la capa de fango fue la de bypasear definitivamente el fango generado en el MBR hasta el espesador de gravedad (fangos primarios), evitando así que este fango llegara a los decantadores secundarios.

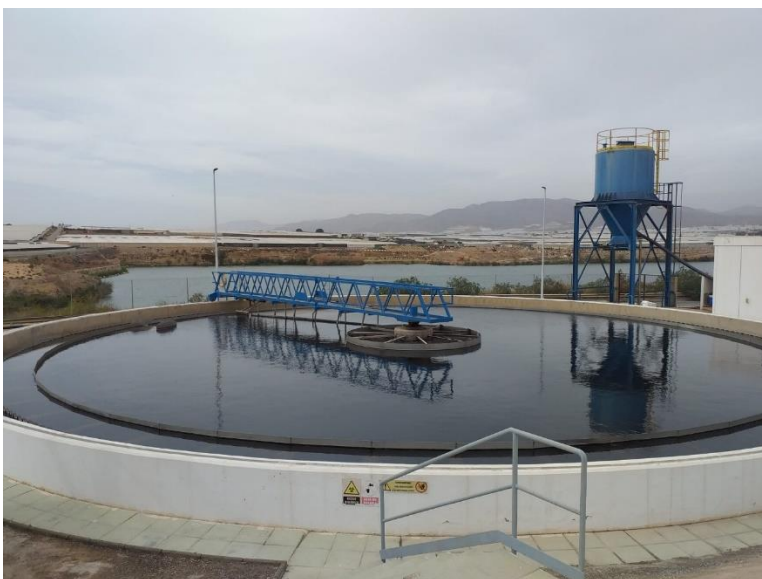
Imagen del decantador secundario en la actualidad
