Roquetas de Mar, a 30 de diciembre 2022

**Asunto: Comunicación urgente por avería en conducción impulsión EBAR Las Salinas – EDAR Roquetas de Mar.**

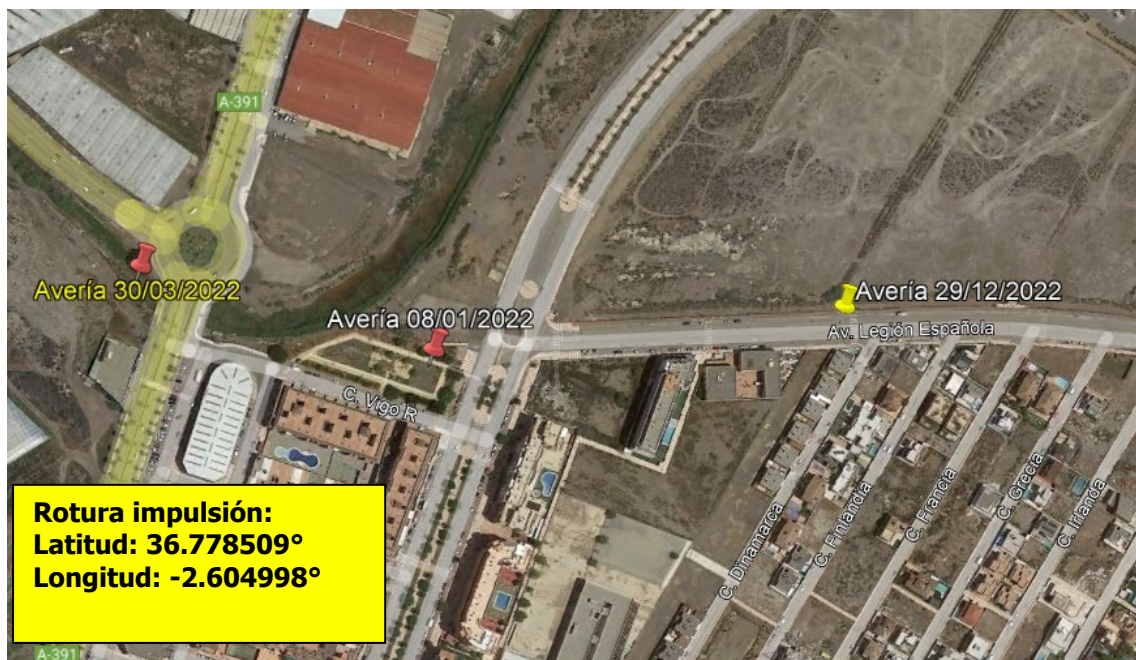
Imagen 1. Localización de la avería.

Sobre las 12:00h del día 29 de diciembre de 2022, se nos avisa de una fuga de aguas fecales en el vial de Avenida Legión Española. Tras realización de las comprobaciones oportunas se constata que se trata de la conducción de impulsión que transporta el agua residual desde la estación de bombeo Las Salinas hasta la EDAR. La avería se encuentra situada aproximadamente en el punto de coordenadas:

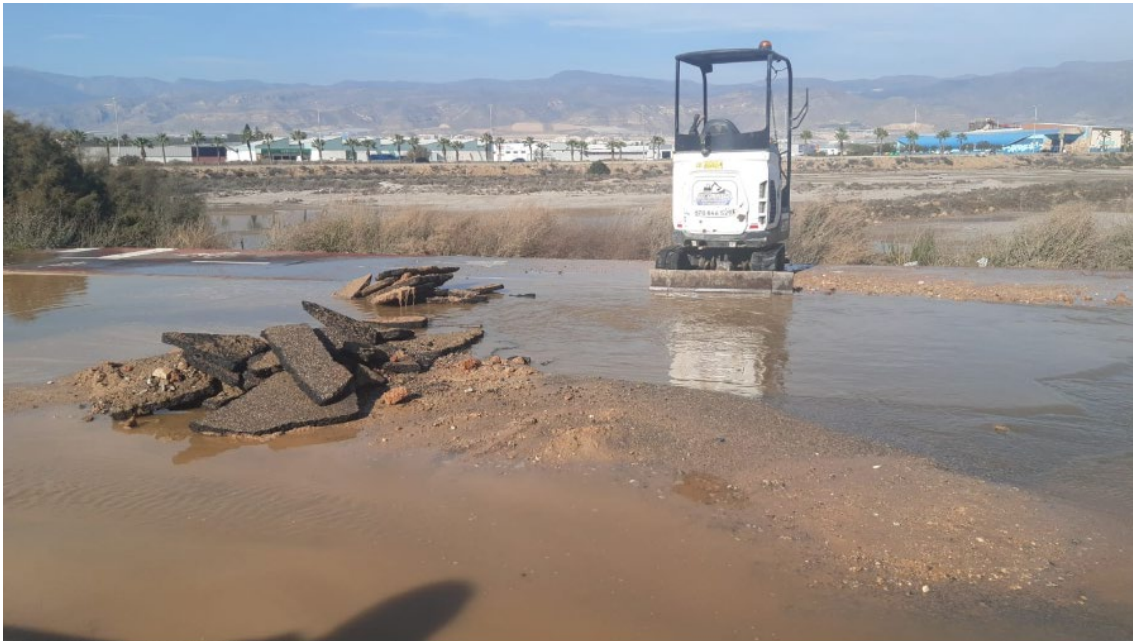
Imagen 2. Fotografía de la avería.

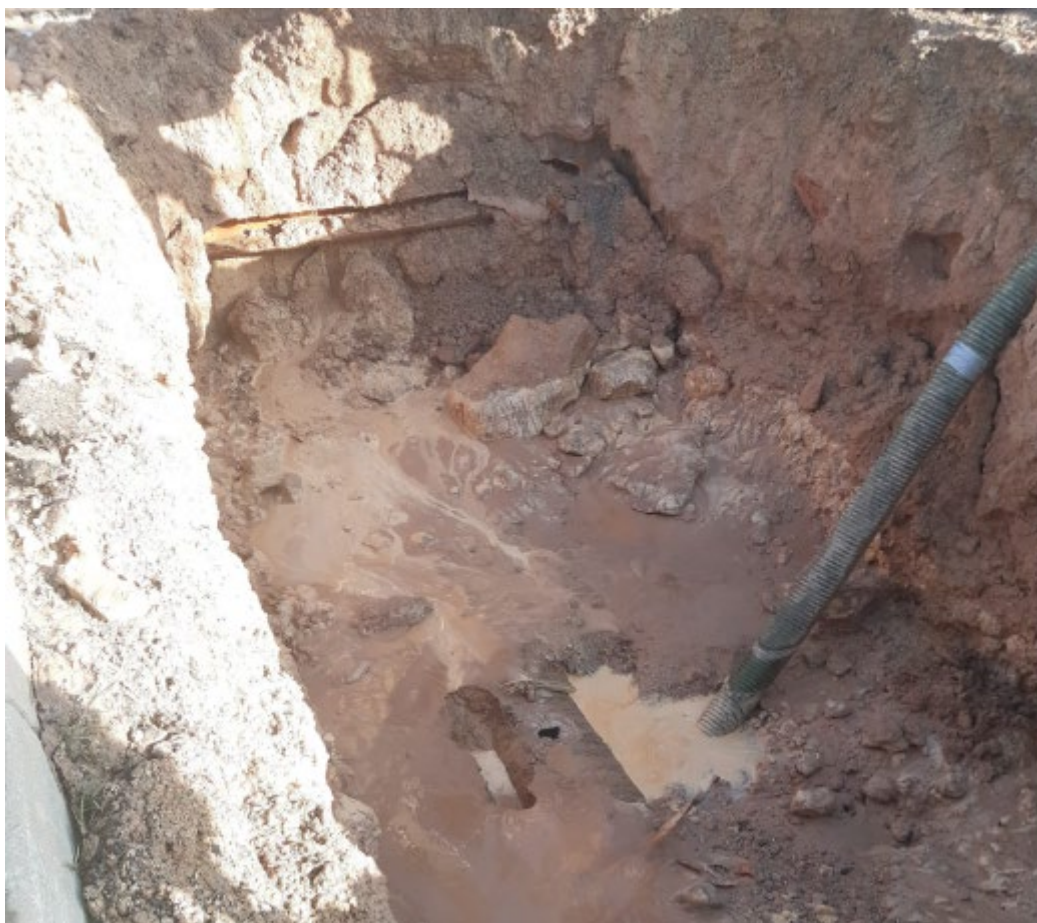
Por tanto, una vez desviada el agua de entrada al bombeo, delimitada la zona de actuación y provistos todos los medios técnicos y materiales, a las 15:00h comienzan las tareas de excavación y vaciado de agua residual de la tubería y de la zanja mediante camiones CIS para su posterior tratamiento en la EDAR.

Imagen 3. Vaciado de zanja previo al diagnóstico y reparación.

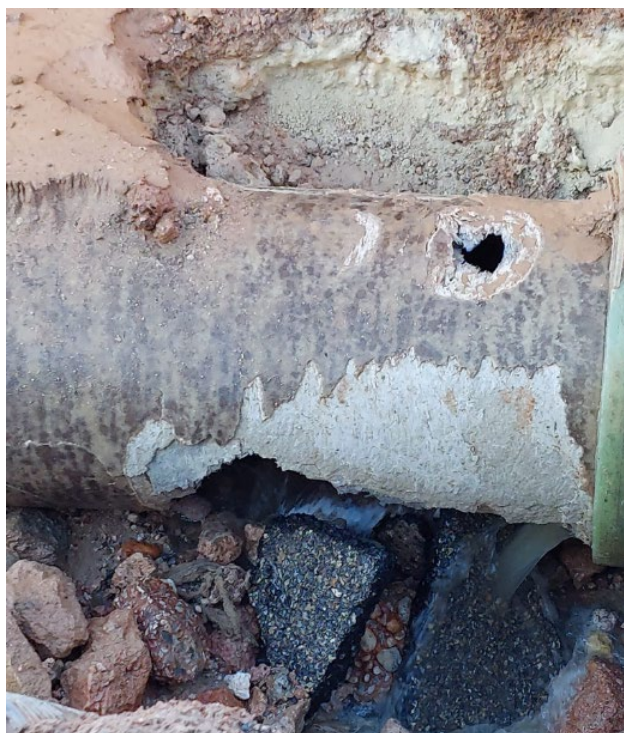
Tras la correspondiente excavación se descubrió que la avería estaba situada en la misma canalización de impulsión, concretamente en una importante rotura en su parte baja provocada por una deficiente instalación ya que existían rocas de gran tamaño bajo la misma. Por tanto, dada la longitud de la rotura y el mal estado del resto de la tubería, se decidió que la mejor solución consistía en reemplazar la totalidad del tubo por uno de material fundición dúctil del mismo diámetro. Por lo que una vez finalizó el vaciado el agua de la zanja e instalados los medios de seguridad necesarios, se procedió inmediatamente a su reemplazo y puesta en funcionamiento, finalizando la actuación a las 20:00h.

Imagen 4. Rotura causante de la avería en la canalización de impulsión.

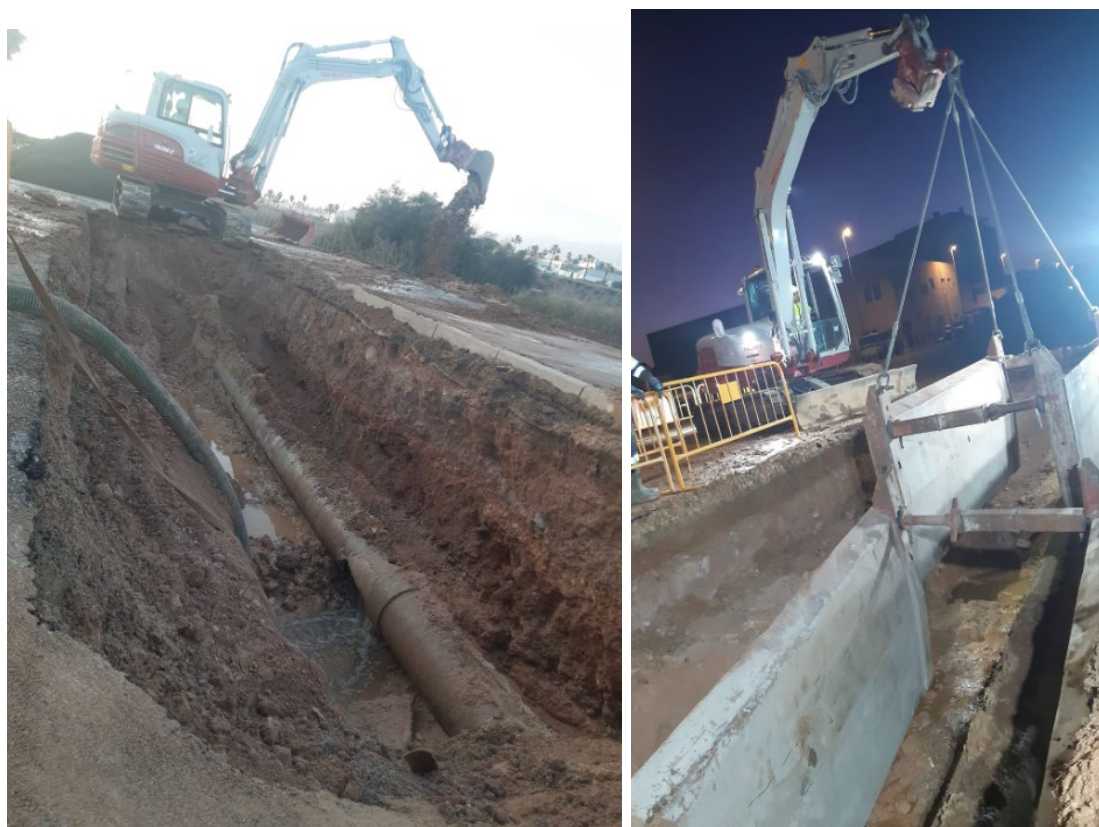
Imagen 5-6. Proceso de reparación y puesta de entibación.

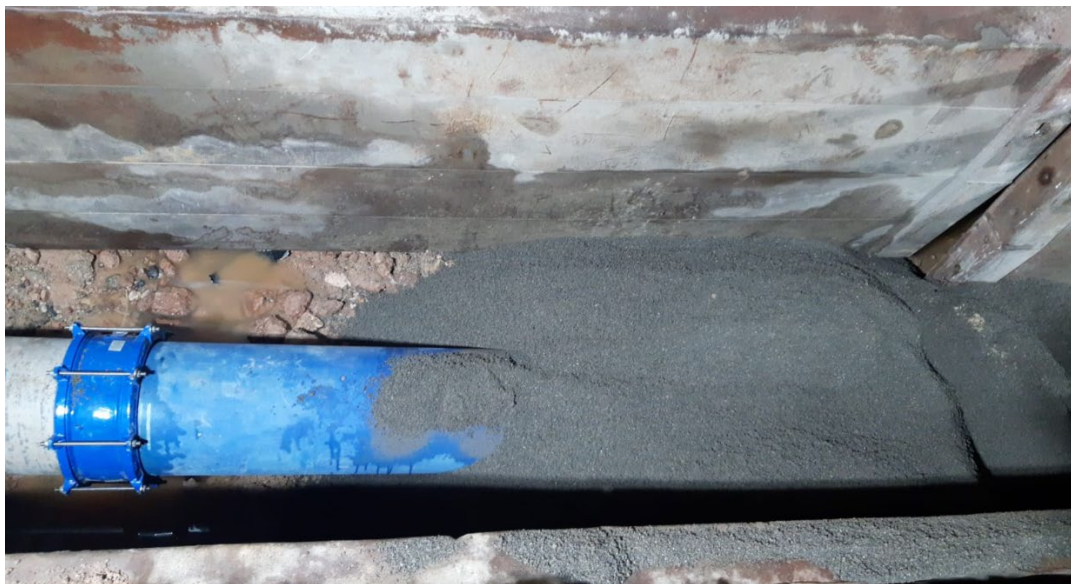
Imagen 7. Reparación finalizada.
