#### **“INFORME DE VERTIDO DE ENTRADA EDAR DE ROQUETAS POR COLECTOR DE VICAR”**

## 1) INFORME DE VERTIDO DE ENTRADA EDAR DE ROQUETAS POR COLECTOR DE VICAR

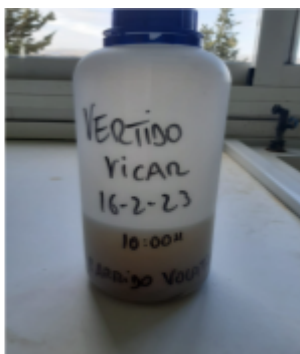
- El día 16/02/2023 se detecta un vertido en el tomamuestras instalado en el colector DE Vícar a la entrada de la EDAR se registra a las 10:00 un vertido color oscuro.

FOTO 1. MUESTRA VERTIDO COLECTOR DE VICAR

- El día 16/02/2023 Se analiza el vertido recogido en el tomamuestras en laboratorio de Hidralia con los siguientes resultados obteniendo los siguientes resultados, **7,48 de pH, 2185  $\mu\text{S}/\text{cm}$  de Conductividad y 2285 de  $\text{mg}/\text{l}$  DQO**. Se envía muestra para análisis en laboratorio acreditado para realizar barrido de volátiles y toxicidad. Se adjuntarán las analíticas acreditadas en los informes mensuales de la UCV.

- Riego por aspersión en los reactores biológicos y en decantadores para favorecer la dispersión de las espumas
- Control de espumas con dosificación de hipoclorito.
- Aumento de la aireación en reactores biológicos.
- Aumento de la purga de fangos primarios, espesador por gravedad, fangos en exceso del reactor biológico.
- Seguimiento de los efectos del vertido en todos los puntos del proceso
