Expediente Nº: 0460

**ASUNTO:** Propuesta Autorización  
de Vertido **FAVORABLE**

**ASUNTO:** Vertidos de aguas residuales no conformes a la Ordenanza de Vertidos del Poniente Almeriense.

**ASUNTO:** Vertidos de aguas residuales realizados a las redes de alcantarillado municipales no conformes a la Ordenanza de Vertidos del Poniente Almeriense y no autorizados.

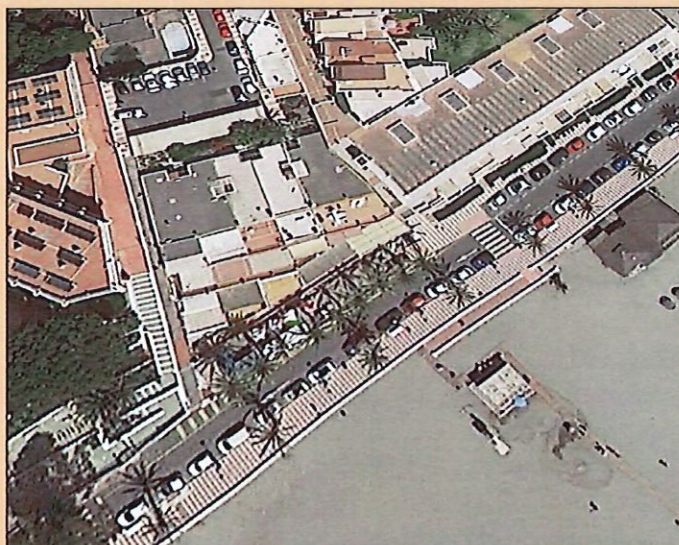
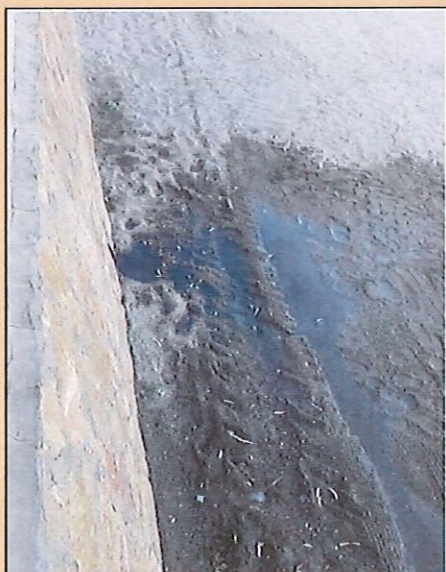
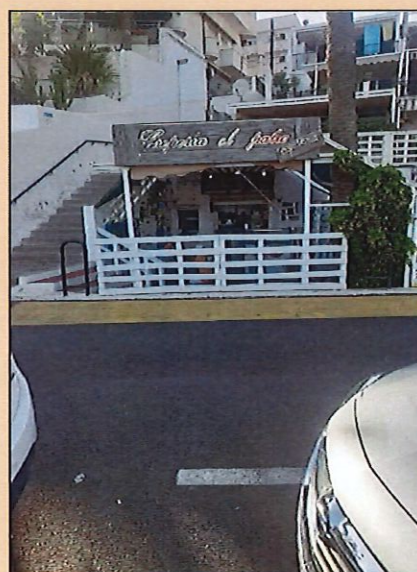
## LOCALIZACIÓN DEL INCIDENTE

El día 08-07-21, en el desarrollo de las labores de control y vigilancia de las infraestructuras de saneamiento que Hidralia tiene encomendadas, ha constatado que se produce salida de residual a cielo abierto en la playa procedente de sus instalaciones.

Tras inspección de la zona, se detecta que sus instalaciones no están conectadas a la red de saneamiento y cuentan con una fosa séptica que se ha desbordado y ha dado a lugar al vertido de aguas.

Se les informa que están expresamente prohibidos los vertidos tanto a cielo abierto como los que no se hagan a través de las redes municipales (art.4), mediante la correspondiente acometida reglamentaria. De tal forma, la totalidad de los efluentes que se generen en sus instalaciones deberán conectarse a la red de saneamiento, adecuándose a la Ordenanza de Vertidos. (1)

Una vez efectuada la conexión a la red de saneamiento municipal, deberán informarnos para comprobar la adecuación de su vertido a la Ordenanza.

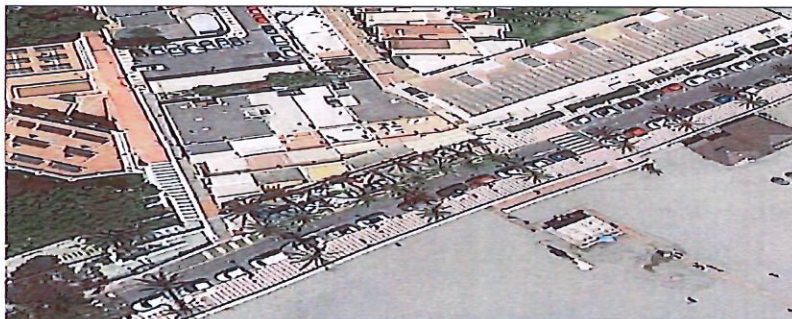
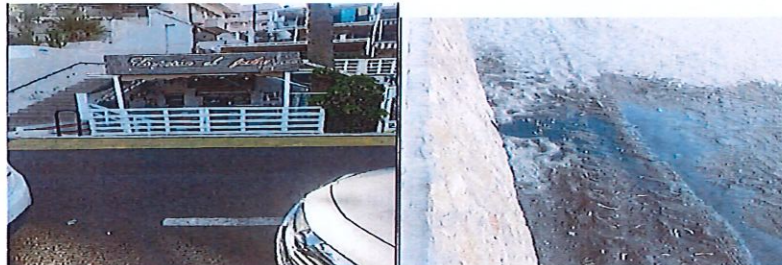
El pasado 11 de junio de 2022 se ha desbordado de nuevo la fosa séptica ocasionando nuevamente un vertido de aguas residuales a la playa. Se ha comprobado que no se han ejecutado las obras necesarias para la conexión a la red de saneamiento municipal, tal como establece la Ordenanza de vertidos a la red de alcantarillado del Consorcio para la gestión de los servicios integrados de abastecimiento de agua y saneamiento del Poniente Almeriense (B.O.P. de Almería N°149, de 05 de agosto de 2021), por lo que de acuerdo a lo estipulado en el Art. 20.2 de dicha Ordenanza, se realiza propuesta para que sea **denegada la autorización** de vertidos a la empresa:

**PRIMERO.** - REQUERIR al responsable de la Crepería El Patio para que en el plazo máximo de SIETE DÍAS NATURALES procedan a subsanar las deficiencias mediante la correspondiente acometida reglamentaria, evitando de forma inmediata el vertido de aguas residuales al dominio público.

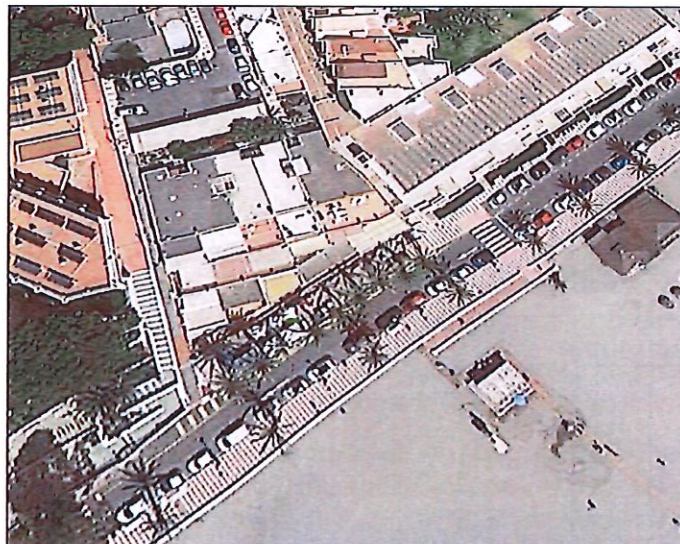
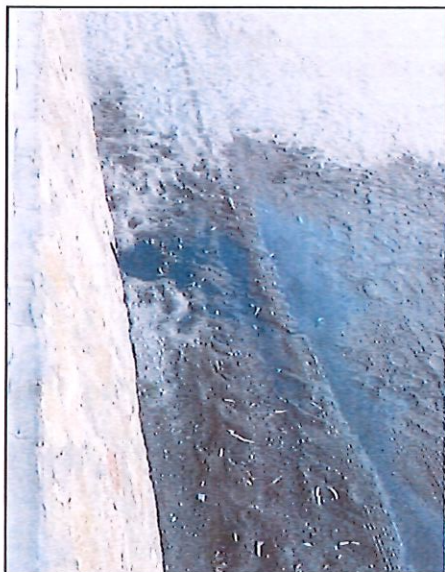
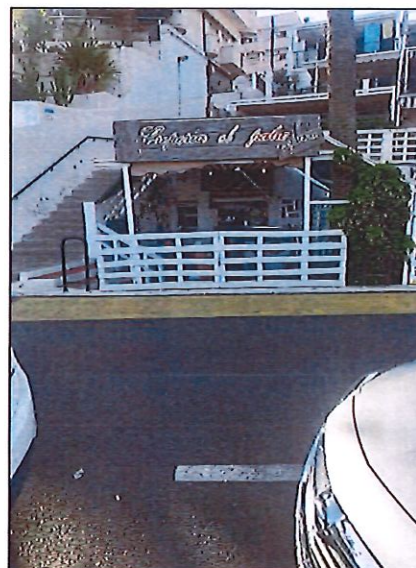
## LOCALIZACIÓN DEL INCIDENTE

El día 08-07-21, en el desarrollo de las labores de control y vigilancia de las infraestructuras de saneamiento que Hidralia tiene encomendadas, ha constatado que se produce salida de residual a cielo abierto en la playa procedente de sus instalaciones.

Tras inspección de la zona, se detecta que sus instalaciones no están conectadas a la red de saneamiento y cuentan con una fosa séptica que se ha desbordado y ha dado a lugar al vertido de aguas.

Se les informa que están expresamente prohibidos los vertidos tanto a cielo abierto como los que no se hagan a través de las redes municipales (art.4), mediante la correspondiente acometida reglamentaria. De tal forma, la totalidad de los efluentes que se generen en sus instalaciones deberán conectarse a la red de saneamiento, adecuándose a la Ordenanza de Vertidos. (1)

Una vez efectuada la conexión a la red de saneamiento municipal, deberán informarnos para comprobar la adecuación de su vertido a la Ordenanza.
