## **Informe Técnico para la solicitud de autorización de vertidos.**

**Hipermercado Carrefour Almerimar**

194/0036 / P194/0124

Mayo 2020

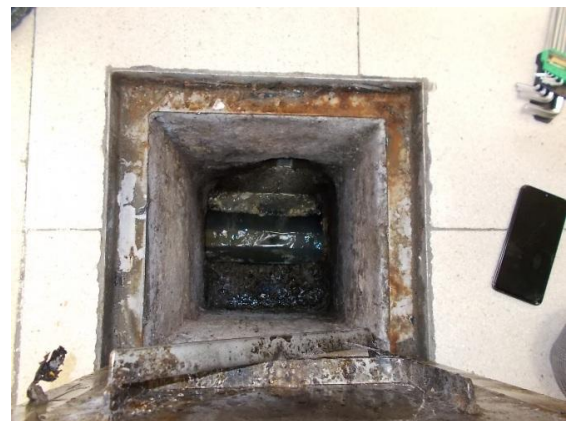
Fotografías 2 y 3. Situación e interior de arqueta de toma de muestras en zona de tienda.

- Para las aguas de la zona pública del hipermercado y la charcutería se propone mantener el actual punto de muestreo, una arqueta ubicada en el pasillo central, aproximadamente en las coordenadas UTM:

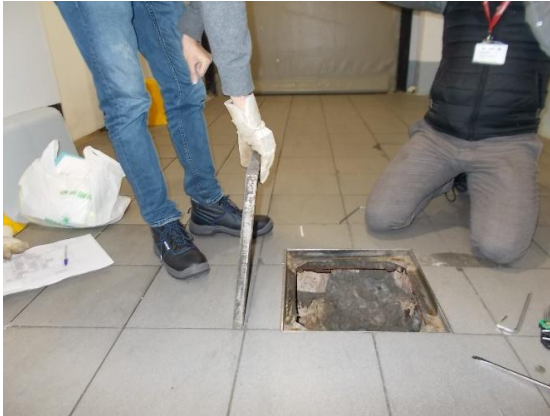
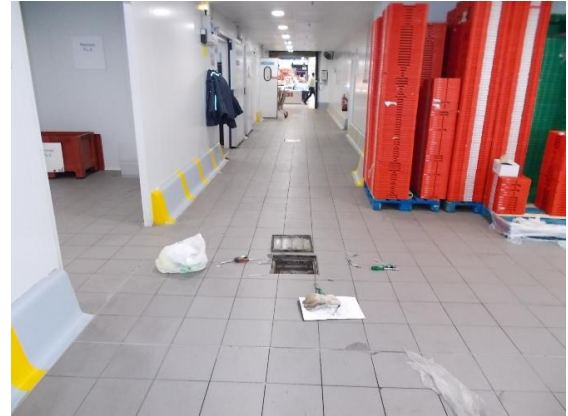
**Fotografías 4 y 5. Arqueta de toma de muestras en zona de cámaras y arquetas de paso.**

- Para las aguas de la zona de cámaras y los aseos de las antiguas oficinas se propone tomas las muestras en la primera arqueta del pasillo de acceso a la zona interna del hipermercado ubicada aproximadamente en las coordenadas UTM:

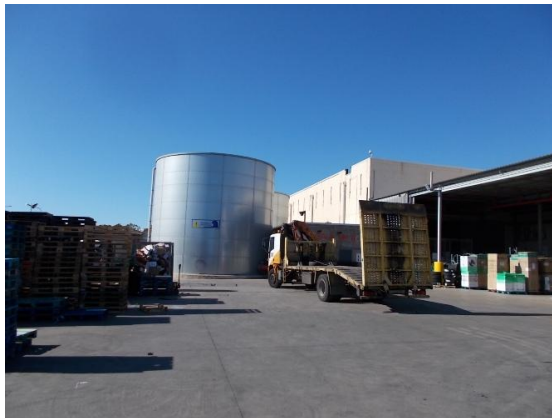
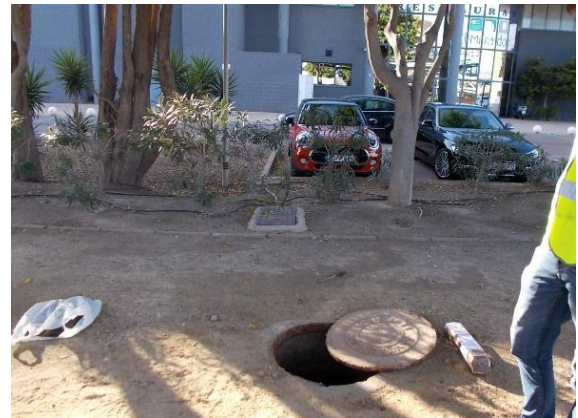
**Fotografías 6 y 7. Zona de carga y punto de vertido de aguas de la galería comercial y los aseos de personal (única conexión a saneamiento público registrable).**

Las aguas de los aseos del personal del hipermercado que se unen a las residuales del resto del centro comercial son derivadas al saneamiento público en el punto UTM:
