Roquetas de Mar, a 08 de septiembre 2022

**Asunto: Comunicación urgente por avería en conducción impulsión EBAR Las Salinas – EDAR Roquetas de Mar.**

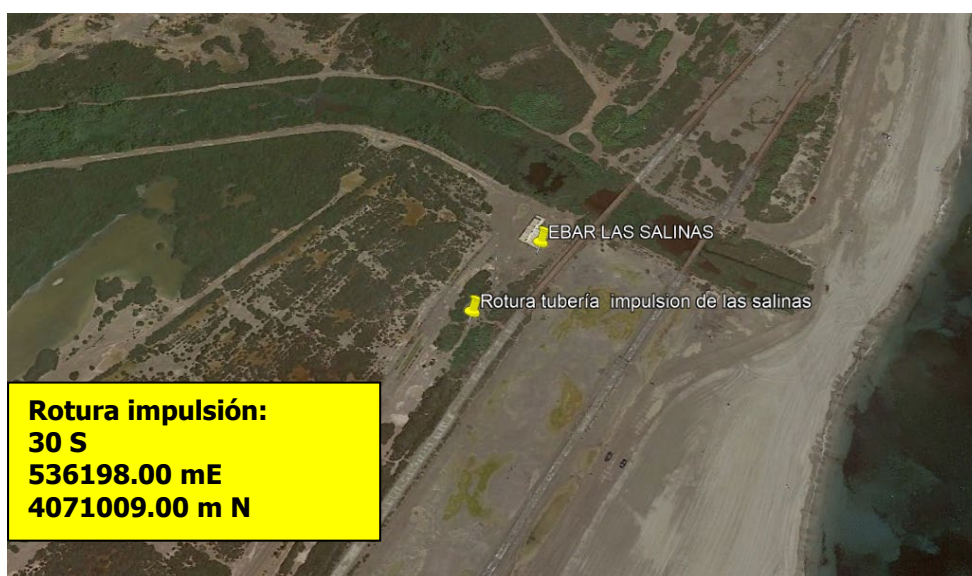
A las 9:00h del día 06 de septiembre 2022, operarios de este servicio detectan durante una revisión rutinaria una pequeña fisura en la tubería de impulsión de la EBAR DE LAS SALINAS a unos 50 mts del bombeo. Tras realización de las comprobaciones oportunas se constata que se trata de la conducción de impulsión que transporta el agua residual desde la estación de bombeo Las Salinas hasta la EDAR. La avería se encontraba situada aproximadamente en el punto de coordenadas:

Imagen 1. Localización de la avería.
