Roquetas de Mar, a 5 de junio 2023

**Asunto: Comunicación urgente por avería en conducción impulsión EBAR Las Salinas – EDAR Roquetas de Mar.**

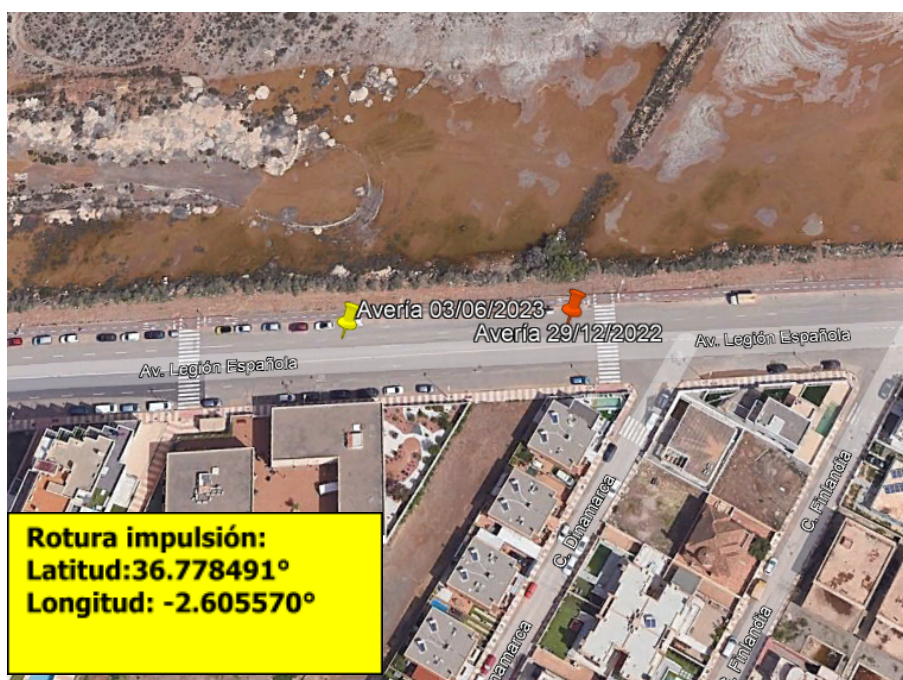
Sobre las 08:30h del día 3 de junio de 2023, operarios pertenecientes a la EDAR comprueban que no llega a la planta agua residual desde la conducción de impulsión de la EBAR Las Salinas, por lo que inmediatamente da aviso a su superior jerárquico y se dispone a comprobar el trazado de la canalización. Es durante esta comprobación cuando descubre en el vial de Avenida Legión Española una gran fuga de agua residual. Tras realización de las comprobaciones oportunas se constata que se trata de la conducción de impulsión que transporta el agua residual desde la estación de bombeo Las Salinas hasta la EDAR. La avería se encuentra situada aproximadamente en el punto de coordenadas:

Imagen 1. Localización de la avería.
