OBRAS PÚBLICAS, MANTENIMIENTO Y SERVICIOS

# INFORME DE RESULTADOS

**Obra:** ANALISIS TUBERIA FIBROCEMENTO IMPULSION  
- SANTA MARIA DEL AGUILA

## ACTA DE RESULTADOS DE ENSAYO

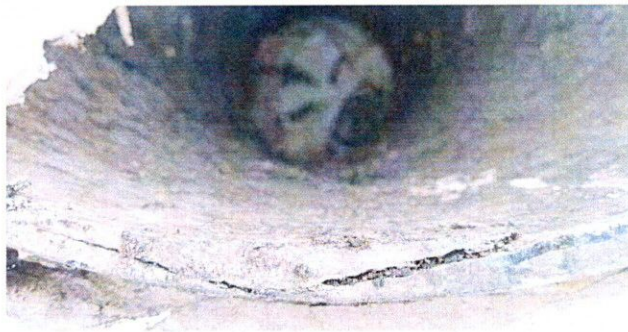
Estos valores estan considerados en la situación mas desfavorable de tubo desenterrado a cielo abierto.

Fisura producida durante el ensayo

Se realizó a la muestra un ensayo de rigidez anular según la Norma ISO EN 512:1997, fisurando bajo una tensión anular de 4.2 N/mm<sup>2</sup> y rompiendo con 8,2 N/mm<sup>2</sup>; aplicando la fórmula de los tubos se puede interpolar una presión hidrostática de fisuración y de rotura de 2,9 y 5,6 bares respectivamente.

La fisuración aunque no implica el agotamiento de la capacidad resistente, sí constituye un límite de operación, ya que comprometería la estanqueidad de la conducción, produciéndose fugas, además de acelerar los posibles procesos de degradación química que pudieran producirse. La rotura implica el agotamiento de la capacidad resistente y el fallo estructural del material, es importante señalar que en la normativa existen los llamados coeficientes de seguridad, que limitan la presión máxima a la que podrían trabajar las conducciones, por regla general estos oscilan entre 4 y 2,5 (tomando 3), de esta forma aplicando un coeficiente de seguridad de 3 al límite de rotura calculado la presión máxima de operación sería del orden 1,9 bares, (UNE 88211, Mopu 1974 etc)
