Roquetas de Mar, a 10 de noviembre 2023.

**Asunto: Comunicación urgente por avería en conducción impulsión EBAR Las Salinas – EDAR Roquetas de Mar.**

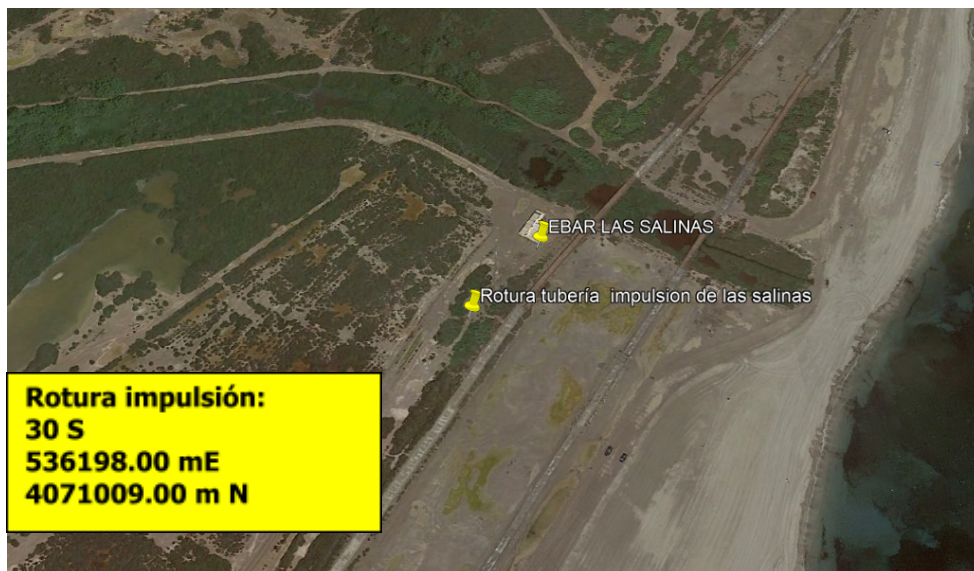
Imagen 1. Localización de la avería.

Sobre las 17:30h del día 9 de noviembre de 2023, operarios pertenecientes a este servicio detectan durante una revisión rutinaria una fuga de la tubería de impulsión de la EBAR DE LAS SALINAS en las cercanías del propio bombeo. Tras realización de las comprobaciones oportunas se constata que se trata de la conducción de impulsión que transporta el agua residual desde la estación de bombeo Las Salinas hasta la EDAR. La avería se encontraba situada aproximadamente en el punto de coordenadas:

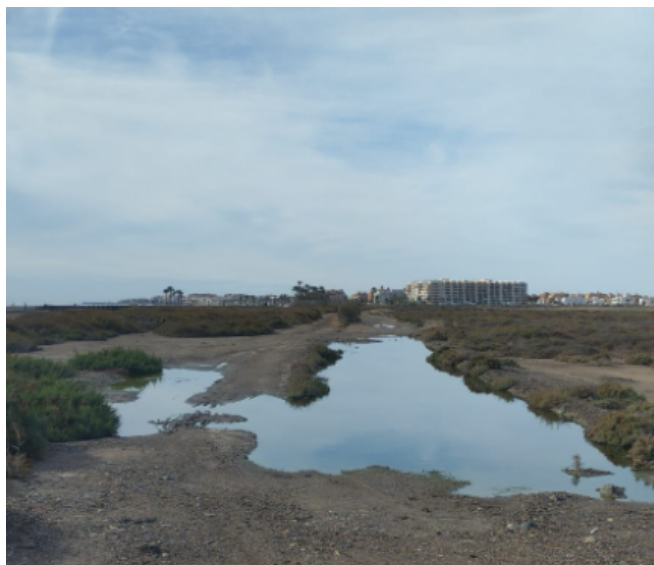
Imagen 2. Fotografía de la avería.

Tras la correspondiente excavación se descubrió que la avería estaba situada en los alrededores de una unión entre tuberías. Por lo que una vez desmontada dicha pieza se procedió inmediatamente a su reemplazo y puesta en funcionamiento, finalizando la actuación a las 00:30h.

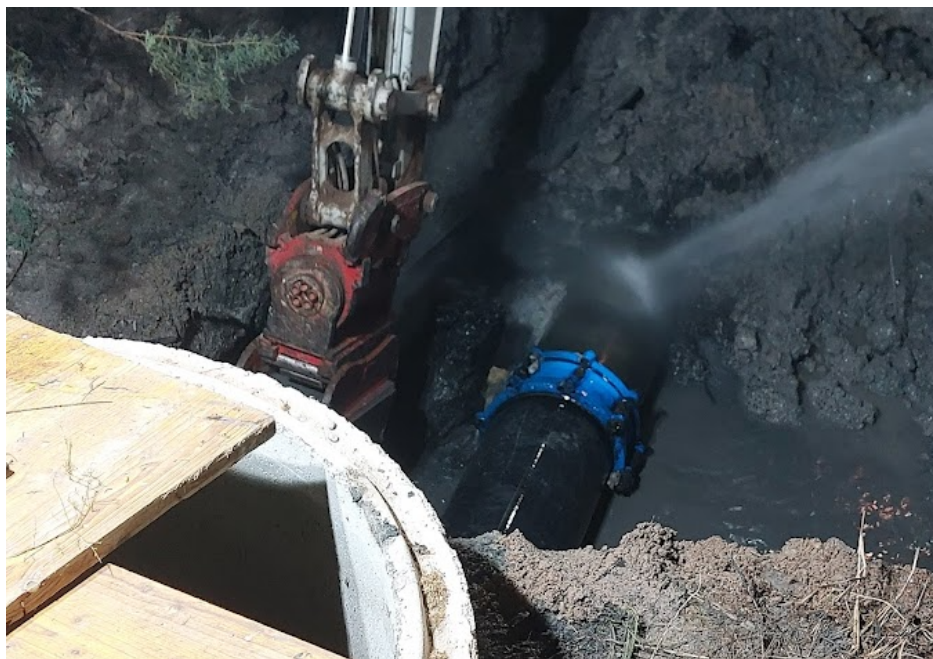
Imagen 3. Vaciado de zanja previo al diagnóstico y reparación.

Por tanto, una vez desviada el agua de entrada al bombeo, delimitada la zona de actuación y provistos todos los medios técnicos y materiales, a las 19:00h comienzan las tareas de excavación y vaciado de agua residual de la tubería y de la zanja mediante camiones CIS para su posterior tratamiento en la EDAR.

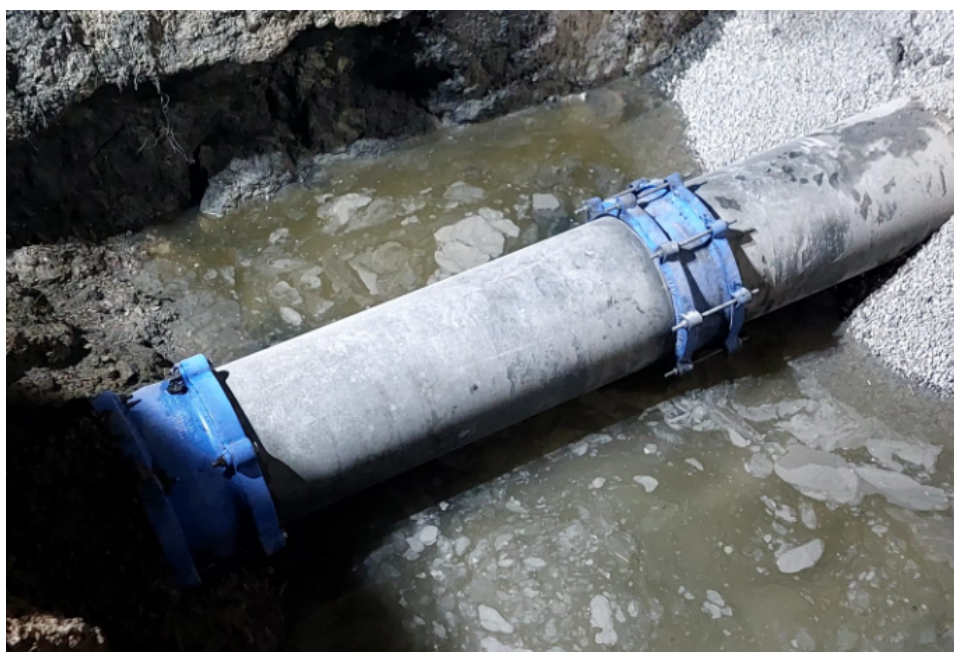
Imagen 4. Finalización de reparación y puesta en marcha.

Finalizada la actuación de reparación, inmediatamente se procede a realizar las tareas de tapado de zanja y recogida de materiales y medios empleados durante la actuación.
