Expediente N°: 0460

**ASUNTO:** Propuesta Autorización  
de Vertido **FAVORABLE**

## ACTA DE INSPECCIÓN, VIGILANCIA, CONTROL Y TOMA DE MUESTRAS

**ASUNTO: Vertidos de aguas residuales no conformes a la Ordenanza de Vertidos del Poniente Almeriense.**

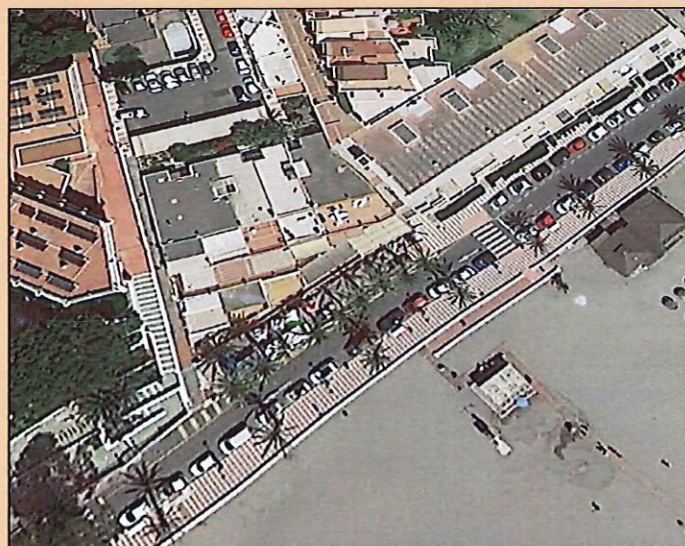
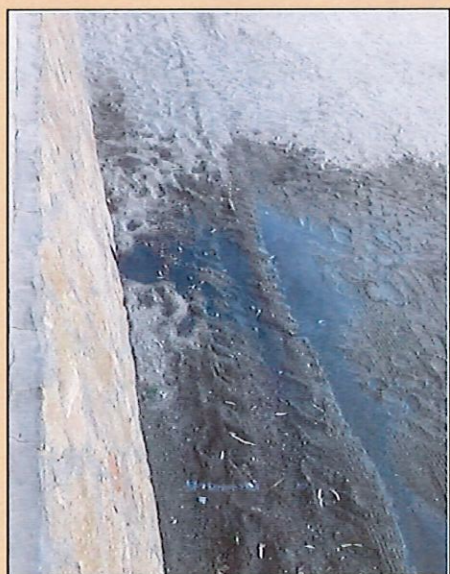
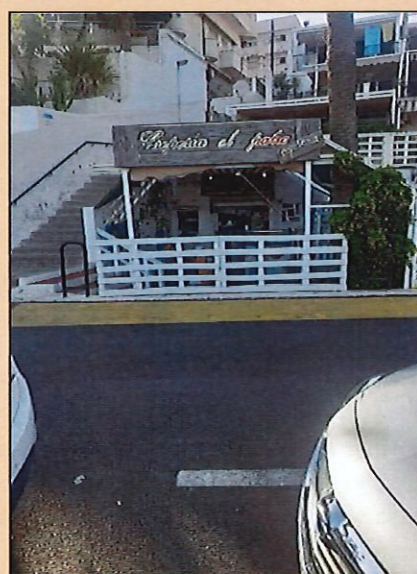
## LOCALIZACIÓN DEL INCIDENTE

El día 08-07-21, en el desarrollo de las labores de control y vigilancia de las infraestructuras de saneamiento que Hidralia tiene encomendadas, ha constatado que se produce salida de residual a cielo abierto en la playa procedente de sus instalaciones.

Tras inspección de la zona, se detecta que sus instalaciones no están conectadas a la red de saneamiento y cuentan con una fosa séptica que se ha desbordado y ha dado a lugar al vertido de aguas.

Se les informa que están expresamente prohibidos los vertidos tanto a cielo abierto como los que no se hagan a través de las redes municipales (art.4), mediante la correspondiente acometida reglamentaria. De tal forma, la totalidad de los efluentes que se generen en sus instalaciones deberán conectarse a la red de saneamiento, adecuándose a la Ordenanza de Vertidos. (1)

Una vez efectuada la conexión a la red de saneamiento municipal, deberán informarnos para comprobar la adecuación de su vertido a la Ordenanza.

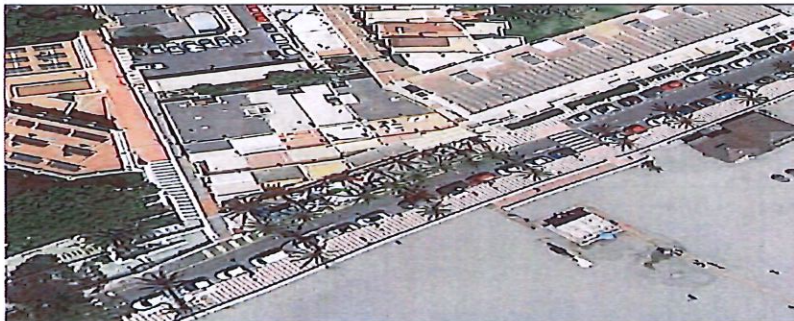
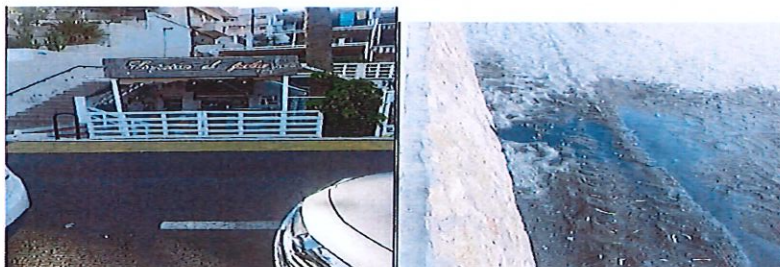
El pasado 11 de junio de 2022 se ha desbordado de nuevo la fosa séptica ocasionando nuevamente un vertido de aguas residuales a la playa. Se ha comprobado que no se han ejecutado las obras necesarias para la conexión a la red de saneamiento municipal, tal como establece la Ordenanza de vertidos a la red de alcantarillado del Consorcio para la gestión de los servicios integrados de abastecimiento de agua y saneamiento del Poniente Almeriense (B.O.P. de Almería N°149, de 05 de agosto de 2021), por lo que de acuerdo a lo estipulado en el Art. 20.2 de dicha Ordenanza, se realiza propuesta para que sea **denegada la autorización de vertidos a la empresa:**

**PRIMERO.** - REQUERIR al responsable de la Crepería El Patio para que en el plazo máximo de SIETE DÍAS NATURALES procedan a subsanar las deficiencias mediante la correspondiente acometida reglamentaria, evitando de forma inmediata el vertido de aguas residuales al dominio público.

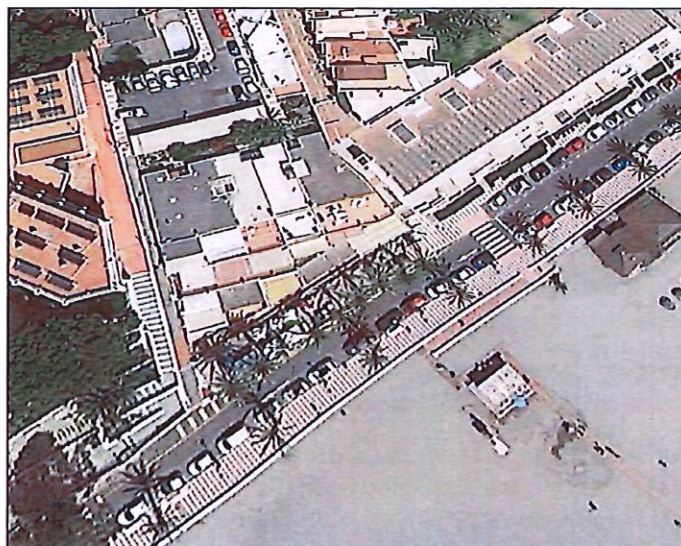
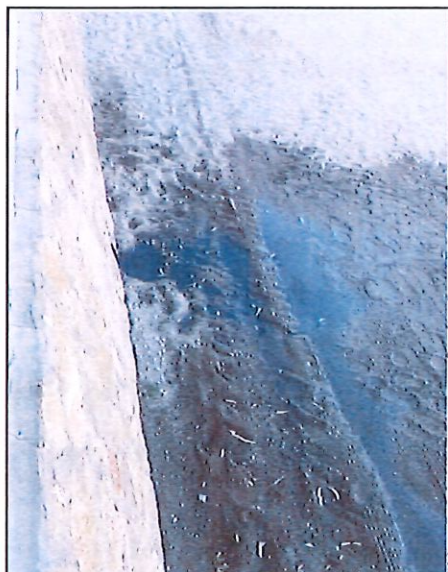
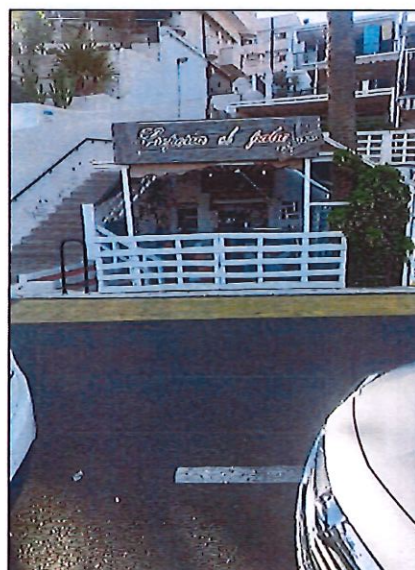
## LOCALIZACIÓN DEL INCIDENTE

El día 08-07-21, en el desarrollo de las labores de control y vigilancia de las infraestructuras de saneamiento que Hidralia tiene encomendadas, ha constatado que se produce salida de residual a cielo abierto en la playa procedente de sus instalaciones.

Tras inspección de la zona, se detecta que sus instalaciones no están conectadas a la red de saneamiento y cuentan con una fosa séptica que se ha desbordado y ha dado a lugar al vertido de aguas.

Se les informa que están expresamente prohibidos los vertidos tanto a cielo abierto como los que no se hagan a través de las redes municipales (art.4), mediante la correspondiente acometida reglamentaria. De tal forma, la totalidad de los efluentes que se generen en sus instalaciones deberán conectarse a la red de saneamiento, adecuándose a la Ordenanza de Vertidos. (1)

Una vez efectuada la conexión a la red de saneamiento municipal, deberán informarnos para comprobar la adecuación de su vertido a la Ordenanza.
