## **Asunto: Respuesta inspección vertidos**

Con fecha 22/10/2024 se recibe en la Unidad de Control de Vertidos del Consorcio notificación (n.º de expediente 1786/2024) del área de Obras Públicas, Mantenimiento y Servicios del Exmo. Ayuntamiento de El Ejido, en la que se pone de manifiesto la existencia de una alcantarilla en El Ejido que está siendo utilizada indebidamente por los vecinos.

Así pues, el pasado jueves 24 de octubre, se realizó una inspección en el área indicada (callejón colindante a la calle Álvaro de Bázan), la cual se resalta en la Ilustración 1.

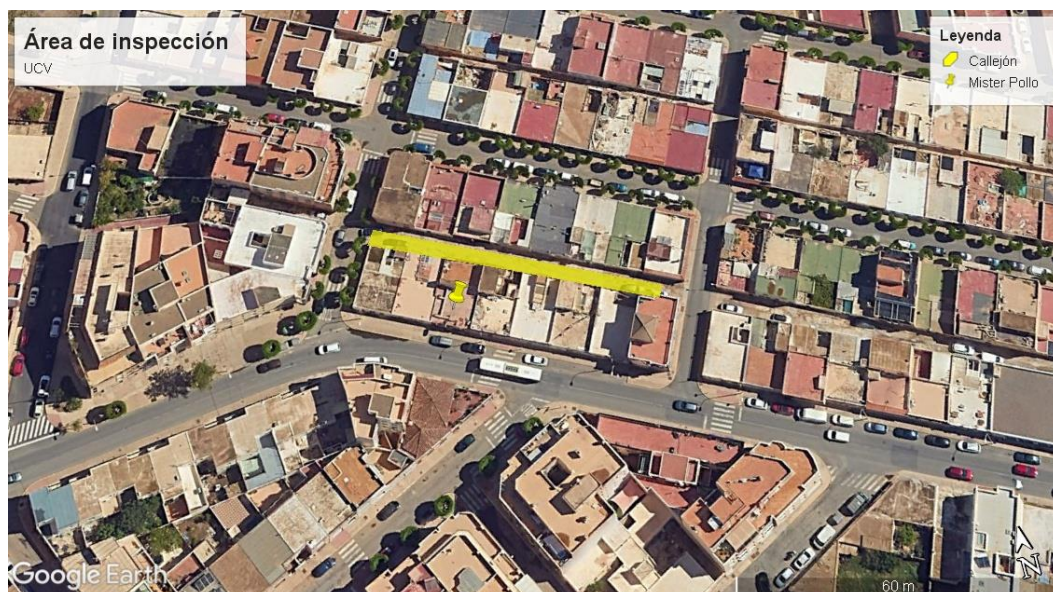
*Ilustración 1: Vista del área inspeccionada.*

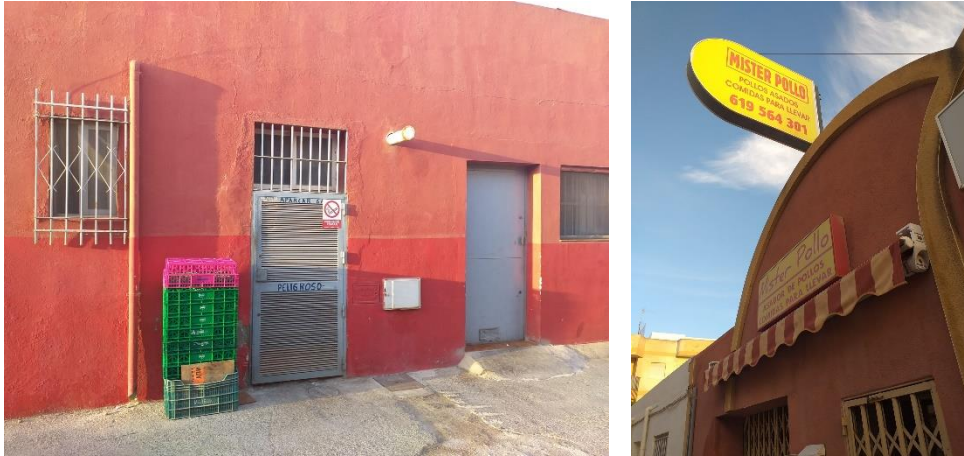
Se abrieron algunas de las tapas de alcantarillado del callejón, detectándose en una de ellas un atascamiento provocado por el vertido de restos orgánicos y oleosos. Siendo la fuente del vertido el asador de pollos “*Mister Pollos*”, ubicado en calle Puerto Rico, 34, El Ejido.

*Ilustración 2: Localización del punto de vertido. Establecimiento "Mister Pollos".*

Se han establecido las siguientes medidas correctoras que se tomarán para que el efluente cumpla con la citada Ordenanza.

- Instalación de malla o rejilla en el fregadero.
- Se evitará arrojar residuos sólidos a la red de saneamiento.
- Se realizará la solicitud de autorización de vertidos.

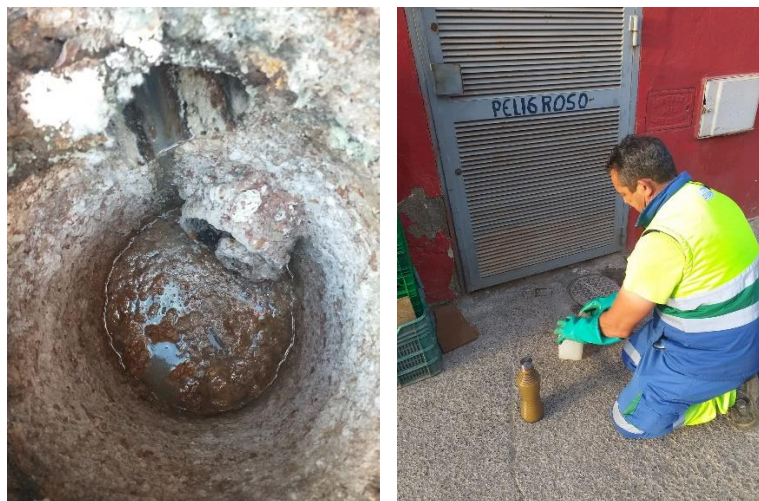
Se tomó una muestra en presencia del propietario del establecimiento y se levantó acta del muestreo. La muestra se envió a un laboratorio acreditado.

*Ilustración 3: Toma de muestra el día 24 de octubre.*

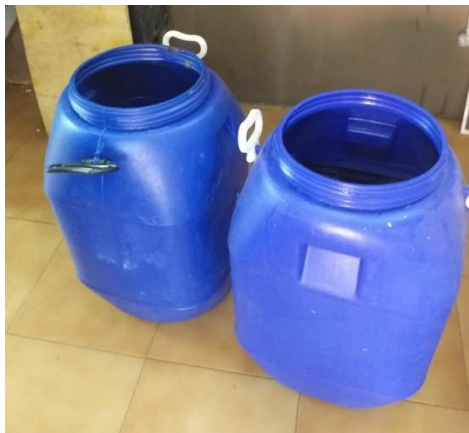
- El propietario gestiona de manera correcta los aceites producidos en el establecimiento, almacenándolos en bidones.

*Ilustración 4: Almacenamiento de aceites del comercio.*
