**Asunto: VALORACIÓN DE SUSTITUCIÓN DE COMPUERTAS DE DECANTADORES  
SECUNDARIOS A RECIRCULACIÓN DE LA EDAR EL EJIDO**

Actuación: EDAR El Ejido

INVERSIÓN: Sustitución de compuertas de decantadores secundarios a recirculación

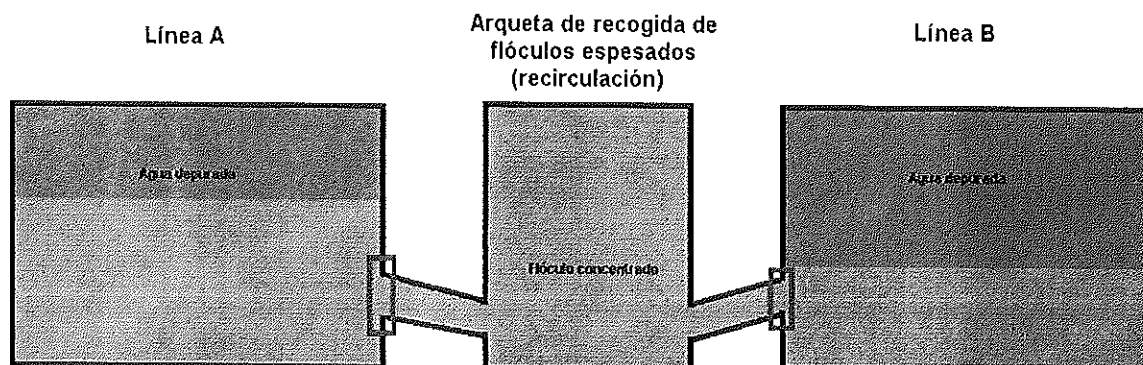
Están ubicadas en el fondo de la arqueta de recirculación, continuamente sumergidas, pues en ambos lados colindan con zonas cubiertas, como se puede ver en el siguiente esquema:

*Esquema de situación de decantadores secundarios, arqueta de recirculación y compuertas objeto de este informe marcadas en rojo*

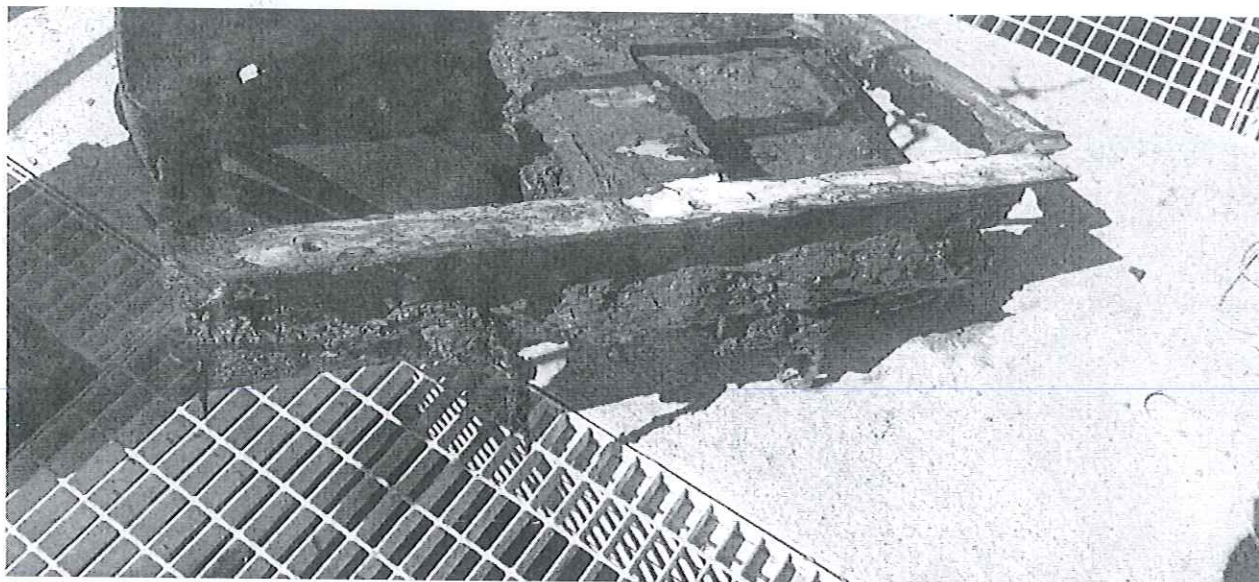
Estas compuertas son de acero galvanizado, actualmente muy desgastadas por su ubicación, completamente sumergidas en flóculo concentrado, que produce un deterioro enorme en los componentes metálicos.

A consecuencia de su deterioro, no permiten aislar completamente cada decantador, así como impiden la capacidad de regular la cantidad de flóculos concentrados extraídos del fondo de los mismos, perdiendo así su razón de funcionamiento.

Como consecuencia de este problema, se han detectado situaciones en las que en uno de los decantadores la extracción del flóculo era adecuada (incluso excesiva) y el agua depurada salía cumpliendo parámetros incluso en mayor medida de los requeridos, y el otro decantador se veía en la problemática de que parte del flóculo afloraba junto con el agua de salida, debido a su gran acumulación y no extracción del decantador.

*Estado de una de las compuertas sustraídas en previsión de la actuación a realizar. Se observa el tablero de taponamiento de la compuerta roto y los perfiles laterales corroídos y deteriorados*

Depuración Poniente Almeriense U.T.E. ha realizado sendas actuaciones de sustitución de las compuertas durante el mes de mayo, consensuadas por comunicación con el Consorcio y la Consejería de Medio Ambiente, para solucionar este gravísimo problema de la manera más urgente posible antes de la entrada plena de la época estival, y aprovechando la situación de vaciado de uno de los decantadores secundarios para poder determinar el alcance la avería original.

Se han sustituido por compuertas nuevas de acero inoxidable AISI 316, incluyendo el husillo de actuación sobre las mismas, dando así mayor fiabilidad de funcionamiento, así como consistencia y resistencia al material frente a la corrosión o deterioro provocado por su ubicación.

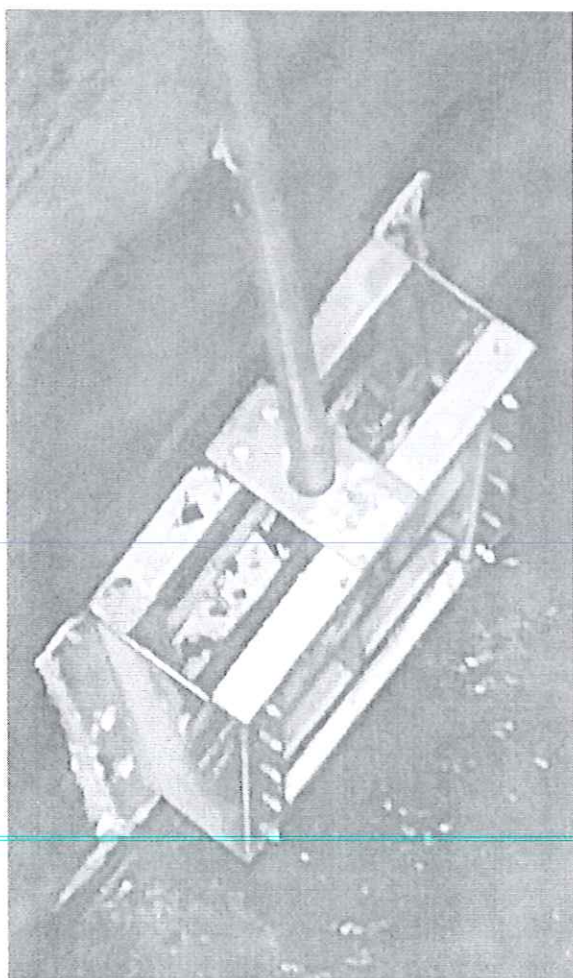
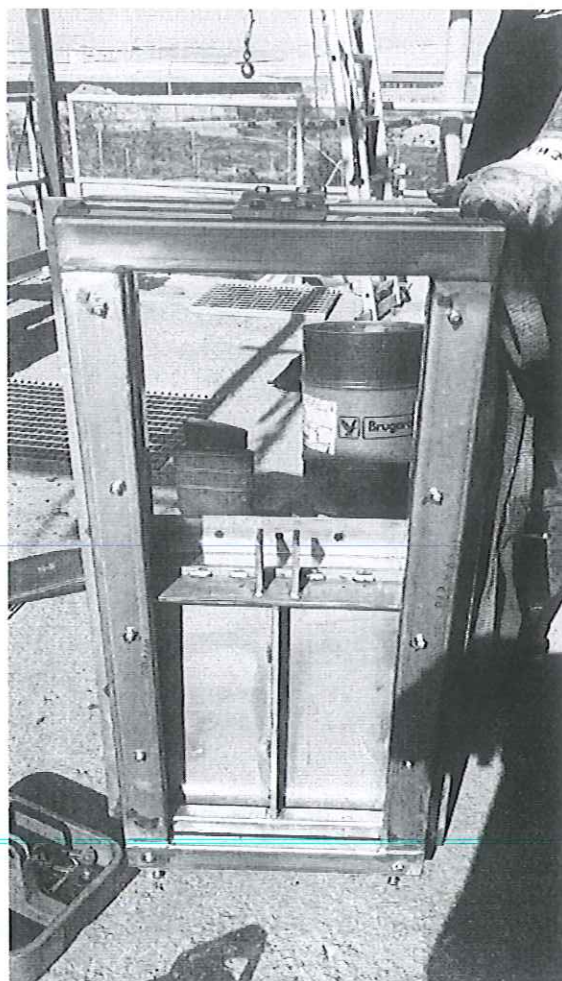
*Compuerta de decantador secundario A instalada a la izquierda y compuerta del decantador secundario B a instalar a la derecha*

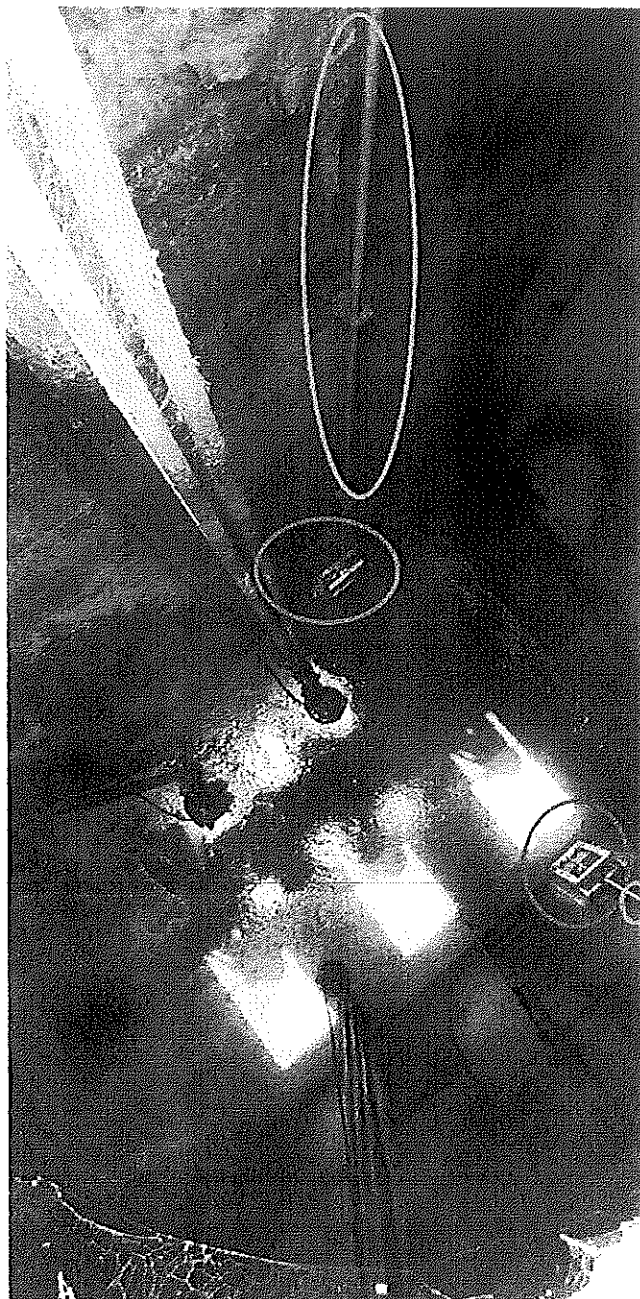
*Vista de la arqueta de recirculación, con las compuertas nuevas instaladas en azul y los husillos nuevos en naranja*
